CONTRALORÍA GENERAL DE LA REPÚBLICA
CONTRALORÍA REGIONAL DE LA ARAUCANÍA
UNIDAD DE AUDITORÍA E INSPECCIÓN

INFORME FINAL N° 2 DE 2011, EN
INVESTIGACIÓN ESPECIAL RELATIVO A
PRESUNTAS IRREGULARIDADES EN LA
CONSTRUCCIÓN DE LA OBRA
MEJORAMIENTO PLAZA CAPITÁN
PASTENE, COMUNA DE LUMACO.

TEMUCO, 15 ABR. 2011

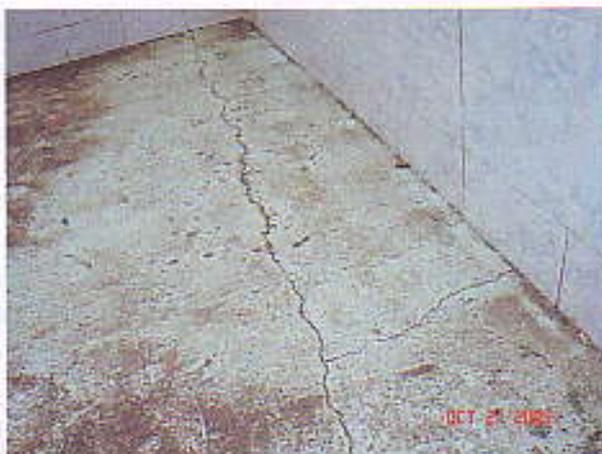
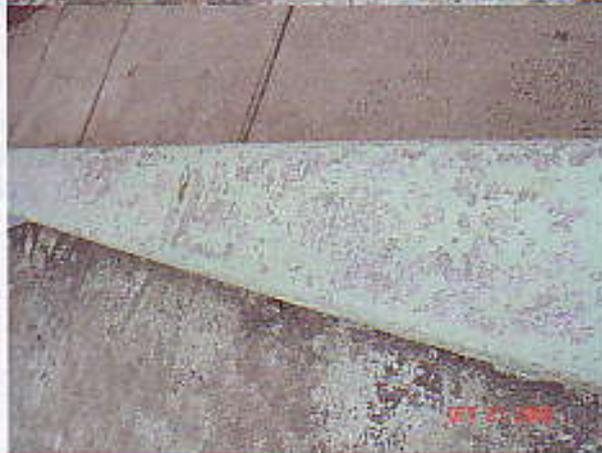
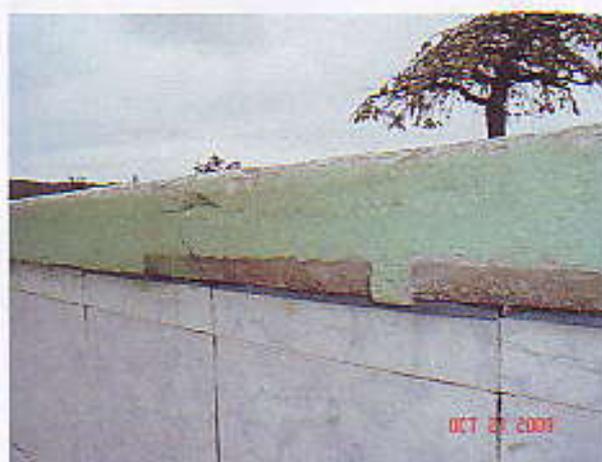
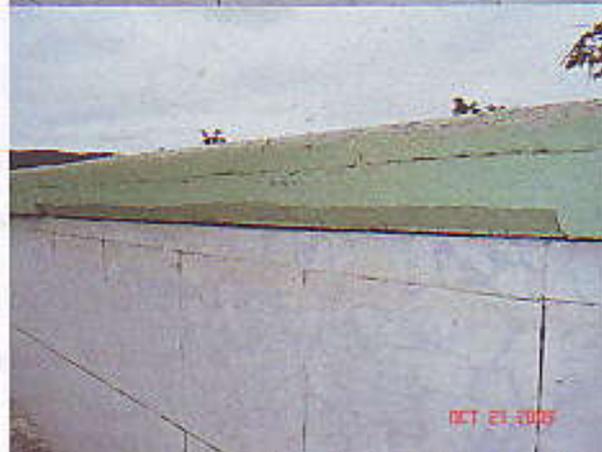
Ahora bien, en visita efectuada a la obra, personal técnico de este Órgano de Control constató que los puentes metálicos fueron retirados, sin embargo, a partir de la simple inspección visual y de la respectiva revisión de las cartillas de control, no fue posible acreditar que haya sido aplicada la pintura impermeabilizante. Asimismo, cabe señalar que se observaron defectos constructivos como el desprendimiento de pinturas y estucos, grietas en el radier y aristas de muros sin reparar. (Ver fotografías N°s. 1, 2, 3 y 4).

En su respuesta el servicio manifiesta que los defectos exhibidos en los muros y el radier de la pileta, tales como grietas y fisuras, se produjeron debido a que el municipio no mantuvo la pileta con agua en su interior, argumentando que aquella es la condición mínima que deben cumplir ese tipo de estructuras para así evitar que se produzcan daños a la misma en periodos de alta temperatura.

Sobre el particular, cabe precisar, por una parte, que el servicio en su respuesta no acredita la aplicación de sellado con impermeabilizante al interior de la piscina, y por otra, que la circunstancia de que la pileta no mantenga agua en su interior, no es argumento suficiente para producir los defectos observados en ésta, como son, el desprendimiento de pinturas y estucos, y grietas en el radier y muros, fundamento que además no fue acompañado de evidencias técnicas que permitieran atribuir los daños a la falta de agua al interior de la pileta, razón por la cual se mantiene lo observado.

Fotos 1, 2, 3 y 4. Defectos en reparación de la pileta de agua.

3. Que, los defectos constructivos detectados en las partidas que involucran lo expuesto en los puntos b), e), h) y k), deberán ser subsanados, en forma previa a la liquidación del contrato, apelando a las instancias de garantía que correspondan en la especie.

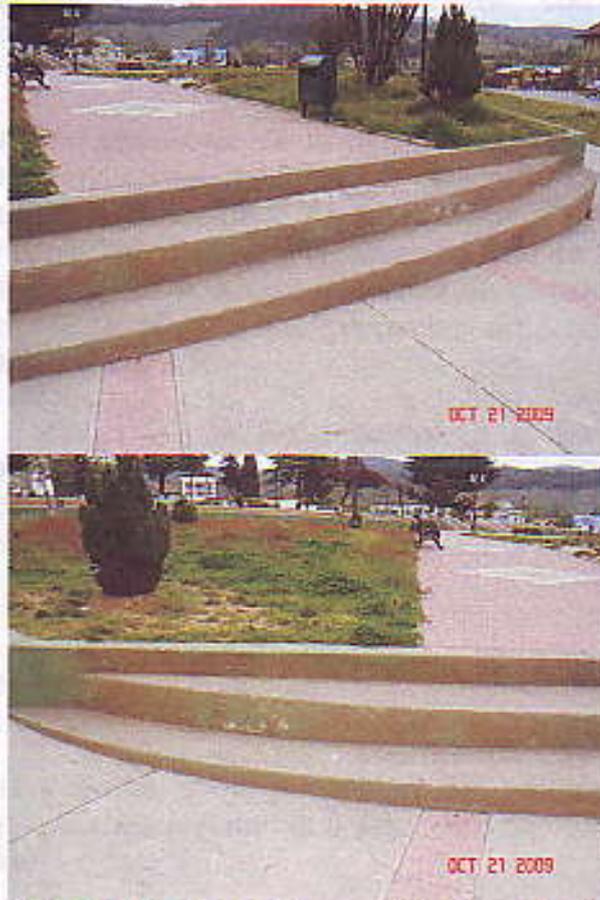
Al respecto, de la inspección visual realizada a la obra por personal técnico de este Órgano Contralor, se verificó que lo ejecutado se encuentra en consonancia con lo especificado para el proyecto en esta materia, sin observarse daños estructurales en las escalinatas, sino sólo un desgaste en la pintura de huellas y contrahuellas, lo cual puede atribuirse al deterioro natural producto del tránsito peatonal, por lo que procede desestimar la alegación planteada en este sentido. (Ver fotografías N°s 5 y 6).

Fotos 5 y 6. Escalinata de hormigón en intersección de calles Mazzini y Montt.

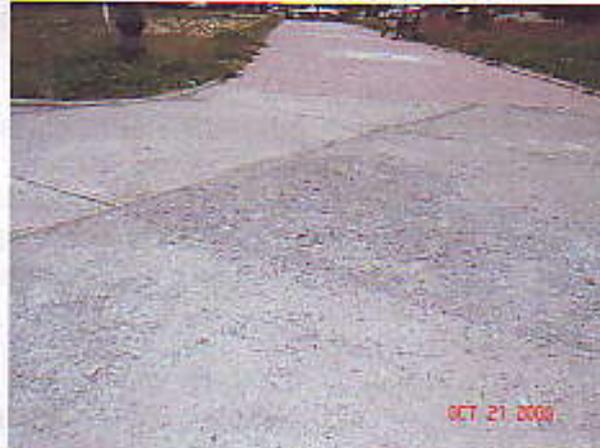
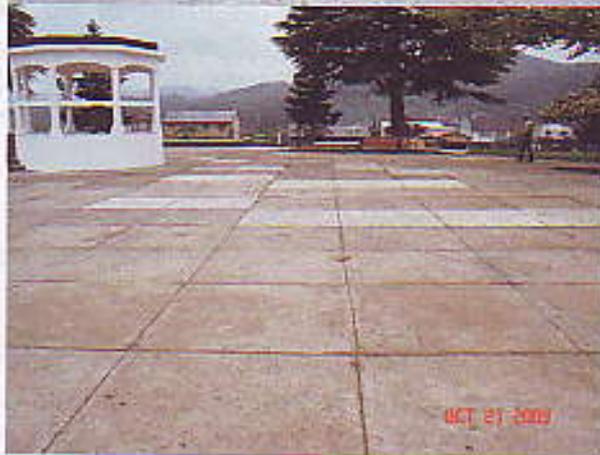
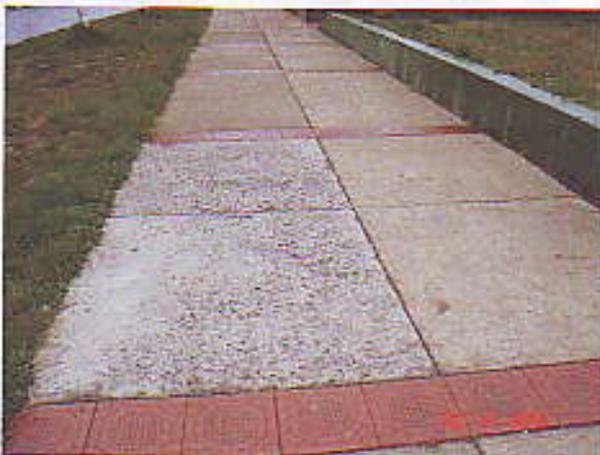
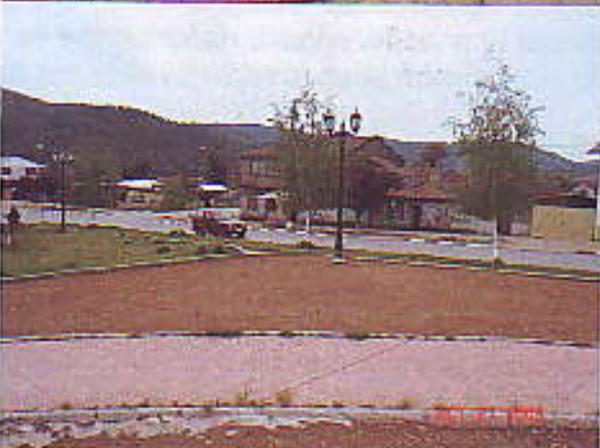
hormigón con desgaste prematuro en distintos sectores de la plaza; los cortes de hormigón en veredas se presentan en línea sinuosa; falta de fragüe en unión de solerillas con baldosas; y diferencia de textura y tonalidad en hormigones. (Ver fotografías N° 7, 8, 9 y 10)

Asimismo, informa que luego de entregada la obra para su uso, el contratista realizó reparaciones y reposiciones de veredas de hormigón, debido al desgaste prematuro de aquellas en algunos sectores de la plaza, lo cual ha producido las diferentes tonalidades de hormigón. Al respecto, señala que la dosificación especificada para los hormigones de las aceras fue de 170 kg/cem/m³, lo cual técnicamente disminuye las características mínimas de calidad, dejando los pavimentos propensos al desgaste prematuro si éste es sometido al tránsito más intenso de lo normal, en algunos casos con maquinarias y/o vehículos motorizados.

Lo expuesto por la autoridad administrativa en el oficio N° 2398 de 2010, no hace más que ratificar lo observado por este Organismo Superior de Control, en la inspección ocular realizada, respecto de la existencia de pavimentos de hormigón con desgaste prematuro en distintos sectores de la plaza, por lo tanto se mantiene lo observado hasta verificar en una próxima visita de seguimiento, el cumplimiento de lo instruido por ese servicio al contratista en el citado documento.

Fotos 7, 8, 9 y 10. Diferentes defectos en pavimentos.

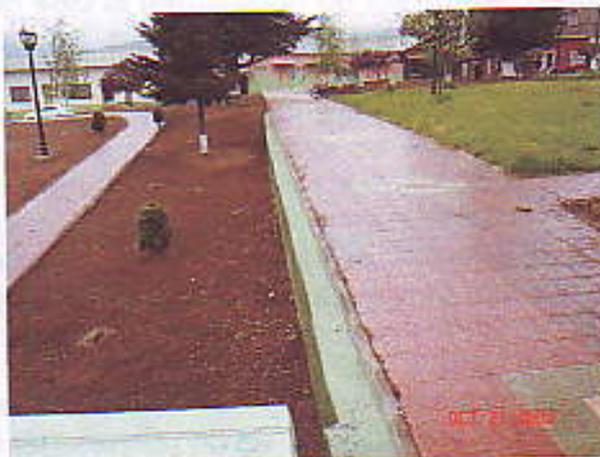
Por otra parte, corresponde observar que los muros se encuentran desalineados, según consta en la fotografía N° 11.

Foto 11: Muro nuevo desalineado y no construido acorde a lo especificado.

Por otra parte, confirma lo observado, en cuanto a que los muros se encuentran desalineados, indicando que aquello fue producto de una mala terminación en los trabajos o una defectuosa mano de obra, sin embargo indica, que dichos defectos no comprometen la estructura y resistencia de dicho elemento. Añade, que la modificación que tuvieron los muros en su terminación no implicó un mayor costo para el servicio, y que de igual forma se realizaron observaciones en el informe de la comisión receptora de fecha 21 de agosto de 2007.

Al respecto, cabe señalar que los argumentos esgrimidos por el servicio en su respuesta son atendibles, sin embargo, no satisface íntegramente lo observado por esta Contraloría Regional, toda vez que, por una parte, el desalineamiento de los muros nuevos, pese a no implicar un defecto en la estructura de los mismos, es una falla constructiva que debió ser subsanada en su oportunidad, y por otra, que no obstante que el muro de calle Mazzini, haya sido recibido sin observaciones por la comisión receptora, los trabajos que se ejecutaron en él no cumplen con lo detallado en el punto f1) de las especificaciones técnicas, especialmente lo que se refiere al espesor del mortero proyectado que debió ser no menor a 2,5cm, cuestión que fue comprobada por personal técnico de esta Entidad de Control.

Atendido lo expuesto precedentemente, cabe señalar, que el Servicio de Vivienda y Urbanización, SERVIU, Región de La Araucanía, deberá, en las instancias que correspondan, exigir al contratista la realización de los trabajos necesarios para corregir las fallas ya señaladas y adoptar las medidas para evitar la ocurrencia de situaciones similares.

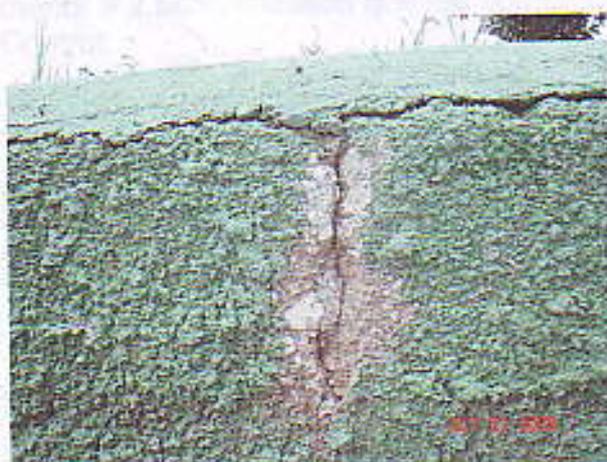
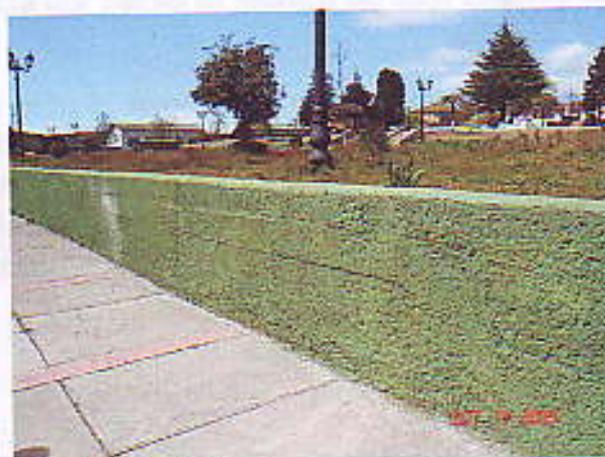
A su vez, en relación a los muros de contención a reparar, se constató que el espesor del mortero proyectado no cumple con el mínimo de 2,5 cm., establecido en el punto f1) de las especificaciones técnicas; asimismo, corresponde informar que se observaron defectos tales como grietas, fisuras, irregularidades en la superficie y un deficiente encuentro entre el muro y la vereda de hormigón.

Finalmente, cabe consignar que realizada una inspección ocular, además de efectuar la revisión documental de las cartillas de control, no fue posible acreditar que haya sido aplicado el impermeabilizante especificado, situación que se requirió al servicio fuera aclarada e informada en su respuesta al preinforme.

Fotos 12 y 13: Reparación de muros por calle Mazzini.

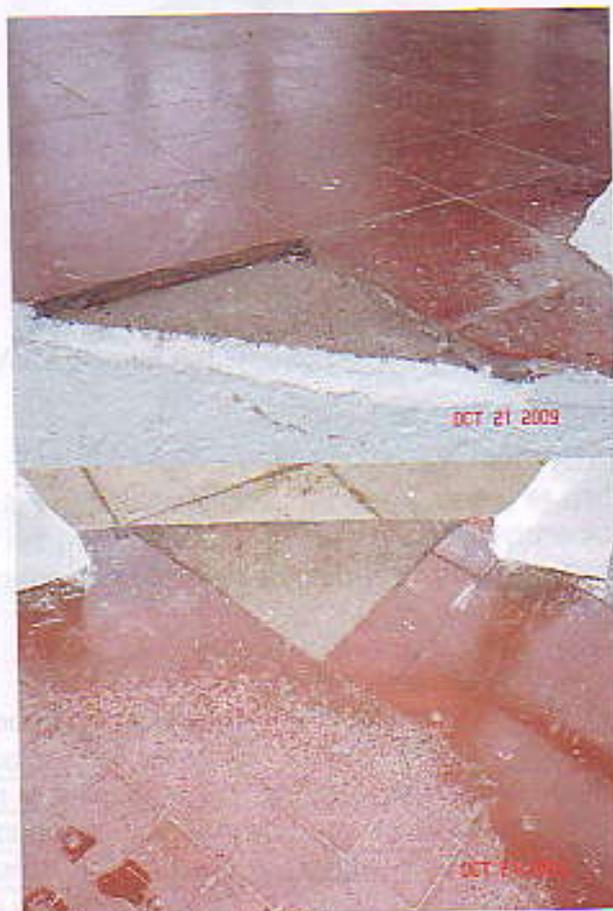
Sobre el particular, acorde a lo dispuesto en las especificaciones técnicas y en el punto 3 de la aclaración N° 1, a la licitación de esta obra, el radier del kiosco debía ser demolido para posteriormente construir un radier armado de 10 cm. de espesor, sobre el cual se instalaría un revestimiento tipo fulget, sin embargo, se constató que la reparación consistió sólo en la colocación de parches de hormigón en los sectores donde no existían baldosas, lo cual no es concordante con lo especificado para este ítem.

Fotos 14 y 15: Estado del radier del kiosco

Atendido, lo expuesto precedentemente, se mantiene lo observado en todas sus partes, debiendo el servicio, previo a la liquidación del contrato, arbitrar las medidas tendientes a subsanar todos los reparos formulados en este punto de la investigación.

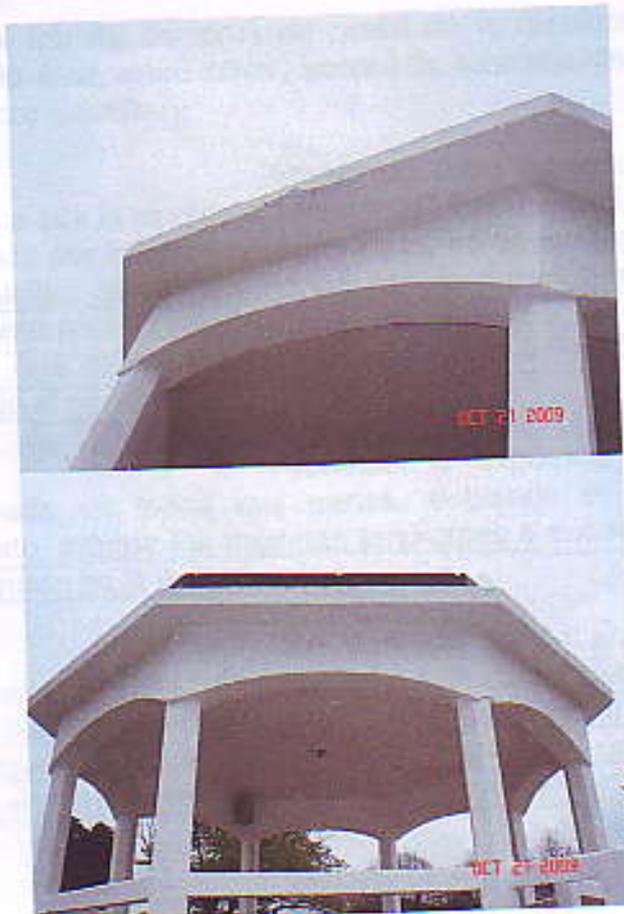
Asimismo, se observó que parte de la arista inferior del cielo en voladizo no fue reparada correctamente, ya que presenta desprendimientos de material e igualmente fue pintada sobre el mencionado defecto.

Por otra parte, cabe hacer presente que no se ejecutó lo señalado en el punto h.1) de las especificaciones técnicas, en el cual se indica la instalación de 4 bajadas de aguas de PVC, además de considerar drenajes en la zona de descarga.

Fotos 16 y 17: Vista parcial del kiosco.
