# INSPECCIÓN DE OBRA PÚBLICA

SERVICIO DE VIVIENDA Y URBANIZACIÓN  
REGIÓN DE LA ARAUCANÍA

INFORME N° 279 / 2021  
24 DE AGOSTO DE 2021

INFORME FINAL N° 279, DE 2021, SOBRE  
INSPECCIÓN A LA OBRA PÚBLICA  
DENOMINADA “MEJORAMIENTO  
GESTIÓN VIAL AVENIDA O’HIGGINS Y  
DILLMAN BULLOCK, ANGOL”, A CARGO  
DEL SERVICIO DE VIVIENDA Y  
URBANIZACIÓN DE LA REGIÓN DE LA  
ARAUCANÍA.

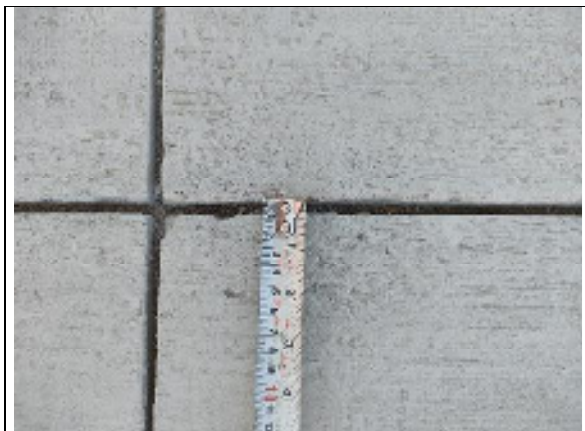
| Fotografía N° | 1 |

| N° | PARTIDA/<br>ACTIVIDAD/<br>MATERIA | DETALLE | HALLAZGO | NORMA VULNERADA | RESPALDO |
|---|---|---|---|---|---|
| 1 | Pavimentos<br>de hormigón. | Todas las juntas deberán presentar la misma textura, densidad y lisura que las demás áreas del pavimento a ambos lados de la junta. | <p>Se advirtió que el cordón de relleno de las juntas de contracción no alcanzó a cubrir todo el espesor hasta la superficie del pavimento, condición que permite la incorporación de material granular fino entre las placas de hormigón.</p> <p>Sobre la materia, cabe indicar que la correcta ejecución del sellado de juntas impide que las piedras o la tierra se acumulen en las juntas, así como también evita la infiltración de aguas lluvias hacia las capas inferiores, sin embargo, al existir la posibilidad de acumulación de materiales incompresibles en la junta -como acontece en la especie- se imposibilita que las losas se expandan pudiendo generarse el levantamiento de la junta, fragmentaciones o saltaduras. Asimismo, es dable advertir que la ausencia de sello de juntas sólo se recomienda en aquellas situaciones en que los cortes se realizan con sierra delgada con un espesor no mayor a 2 mm, lo que no acontece en la especie, de acuerdo con lo constatado en terreno y lo dispuesto en la lámina N° 4, cortes tipo y detalles, en donde se establece una junta de ancho 6 a 8 mm.</p> | <p>- Artículo 2.5.4, calzada H.C.V. e = 0,20 m. El sello de juntas deberá cumplir con los requerimientos de sello de juntas y grietas en pavimentos de hormigón de las presentes especificaciones. El contratista presentará oportunamente a la ITO los catálogos correspondientes de los aditivos, compuesto de curado y sello de juntas, quién expresamente autorizará su uso en la obra luego de constatar que dichos productos satisfacen plenamente los requisitos establecidos en estas Especificaciones Técnicas.</p> <p>- Numeral 4.6.4.1, juntas transversales de contracción, del Código de Normas y Especificaciones Técnicas de Obras de Pavimentación, el cual establece que, cuando se utilice sierra delgada de corte de un espesor no mayor a 2 mm, se podrá dejar la junta sin sello posterior, considerando que el corte realizado ha quedado con una buena calidad, que no presente defectos y su aspecto de terminación sea aceptable. En caso contrario, la inspección técnica o profesional responsable podrá indicar el sello posterior, para mejorar la ejecución de esa junta.</p> <p>- Numeral 9.4.1.3, sello de juntas dañado, del Código de Normas y Especificaciones. El sellado de juntas dañado es cualquier condición que permite que las piedras o la tierra se acumulen en las juntas o permita la infiltración del agua en forma</p> | Fotografías N°s 1 y 2 del anexo N° 3. |

| N° | PARTIDA/<br>ACTIVIDAD/<br>MATERIA | DETALLE | HALLAZGO | NORMA VULNERADA | RESPALDO |
|---|---|---|---|---|---|
| | | | | significativa. La acumulación de materiales incompresibles en la junta evita que las losas se expandan y puede producir levantamiento de la junta, fragmentaciones o saltaduras. La colocación de algún relleno de junta flexible puede garantizar la protección de los bordes de la losa, evitando la acumulación de material, previniendo la infiltración del agua y evitando el debilitamiento de la fundación de soporte. | |

| Contenido | Verificación ancho de corte de pavimento de hormigón de junta de contracción |

| N° | PARTIDA/<br>ACTIVIDAD/<br>MATERIA | DETALLE | HALLAZGO | NORMA VULNERADA | RESPALDO |
|---|---|---|---|---|---|
| | | terminada, lo cual se verifica al momento de realizarse la recepción provisoria de la faena. En tal contexto, corresponde que dicho Servicio vele para que su inspección técnica y comisión de recepción respectiva verifiquen que los sellos ejecutados en el presente contrato cumplen las especificaciones técnicas exigidas, están presentes en toda la longitud de las juntas y que la calidad de la mezcla cumple el estándar requerido. (MC) | | | |

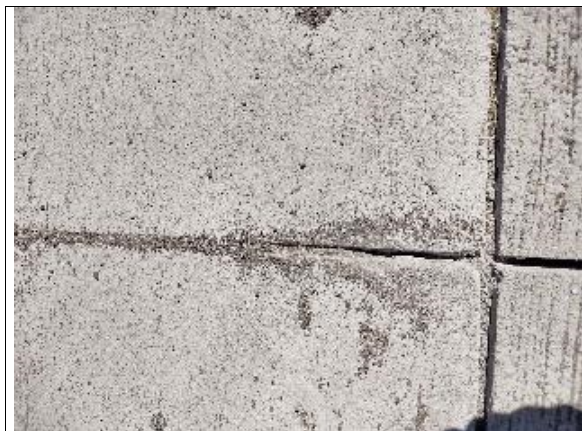
| Fotografía N° | 2 |

| Contenido | Colocación cordón de relleno de corte de pavimento de hormigón de junta de contracción |

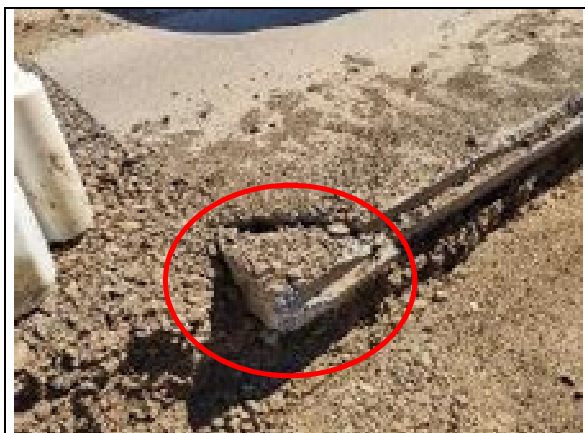
| Figura N° | 3 |

| N° | PARTIDA/<br>ACTIVIDAD/<br>MATERIA | DETALLE | HALLAZGO | NORMA VULNERADA | RESPALDO |
|---|---|---|---|---|---|
| 2 | 2.5 Carpeta hormigón. | Elementos de hormigón fracturados sin el debido control de parte del ITO. | <p>Cabe observar que, pese a que durante las visitas a terreno efectuadas al contrato se detectaron elementos de hormigón fracturados, tales como la placa de pavimento de calzada de avenida O'Higgins entre calles Ruhr y Baviera y la acera ubicada en avenida Dillman Bullock con calle Quino, hasta la fecha de la última visita a terreno (25 de febrero de 2021), el ITO del contrato no había registrado ninguna instrucción al contratista en relación a su reparación.</p> <p>Tal situación además de impedir la correcta aplicación de lo dispuesto en el artículo 59 del decreto N° 236, de 2002, del Ministerio de Vivienda y Urbanismo (MINVU), que aprueba Bases Generales y Reglamentarias de Contratación de Obras para los Servicios de Vivienda y Urbanización; implica un riesgo para los peatones por cuanto deben transitar por aceras que pueden causar tropiezos y caídas a los mismos.</p> | <p>- Literales b) y c) del numeral 11 de la norma NCh170 de 2016, "hormigón – requisitos generales", establece que la colocación del hormigón se debe efectuar con los equipos adecuados y mediante los procedimientos necesarios para asegurar la continuidad de los elementos estructurales y mantener las dimensiones y la forma geométrica de los elementos.</p> <p>- Numeral 13.3.4, protección, de la norma NCh170 de 2016, "hormigón – requisitos generales", indica que, durante el periodo de curado, se debe evitar que el hormigón sufra impactos, vibraciones, tránsito de personas, cargas de equipos y/o materiales, entre otros, que puedan dañar el hormigón o el material de curado.</p> | Fotografías N°s 3 y 4 del anexo N° 3. |

| Contenido | Fractura en pavimento de hormigón nuevo. |

| N° | PARTIDA/<br>ACTIVIDAD/<br>MATERIA | DETALLE | HALLAZGO | NORMA VULNERADA | RESPALDO |
|---|---|---|---|---|---|
| RESPUESTA DEL SERVICIO | | <p>En su respuesta, el citado Servicio indica que la reparación de estas observaciones fue instruida por libro de inspección N° 5, folio N° 31, de 10 de junio de 2021, adjuntando el folio y fotografías de reparación.</p> <p>Señala, además, que todo tipo de pavimento puede sufrir daños, generalmente en aceras por vehículos que pasen sobre ellas y en calzadas por efecto de la retracción, defectos que son siempre corregidos previo a cada recepción que es llevado a cabo en calzadas en forma previa a la demarcación horizontal. Añade que actualmente los pavimentos están siendo utilizados para el uso vehicular hasta que termine la obra, por lo que es preferible que su reposición no altere el flujo vehicular, por eso se espera el momento más propicio. De todas formas, expone la entidad, que en el caso de existir daños que eventualmente puedan representar algún tipo de peligro, solicitará su inmediata reposición.</p> | | | |

| N° | PARTIDA/<br>ACTIVIDAD/<br>MATERIA | DETALLE | HALLAZGO | NORMA VULNERADA | RESPALDO |
|---|---|---|---|---|---|
| <b>CONCLUSIÓN</b> | | En atención a lo mencionado por el Servicio y los antecedentes proporcionados, no cabe sino mantener la observación planteada, por cuanto, como señala esa entidad, lo expuesto corresponde a un proceso que sólo termina cuando la obra se encuentra terminada, lo cual se cumplirá al momento de realizarse la recepción provisoria de las obras. En esos términos, procede que el SERVIU vele para que su inspección técnica y comisión de recepción respectiva verifiquen que los pavimentos ejecutados, tanto de calles como de veredas, están exentos de fisuras y/o grietas, debiendo tener presente que en caso de existir algún defecto de esta índole durante el resto de la ejecución de la faena, la inspección técnica deberá exigir al contratista su reparación en caso que tal condición implique riesgos de accidentes para los usuarios de las vías, de modo de evitar daños que podrían haber sido controlados mediante una acción oportuna. <b>(C)</b> | | | |

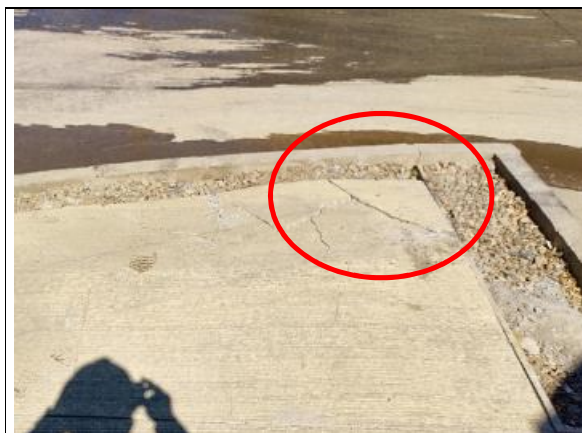
| Fotografía N° | 4 |

| Contenido | Fractura en acera de hormigón nueva. |

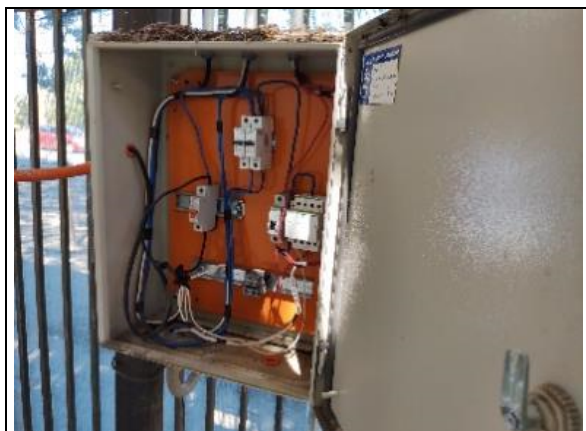
| Fotografía N° | 5 |

| Contenido | Tablero de empalme eléctrico sin cubierta cubre equipos. |

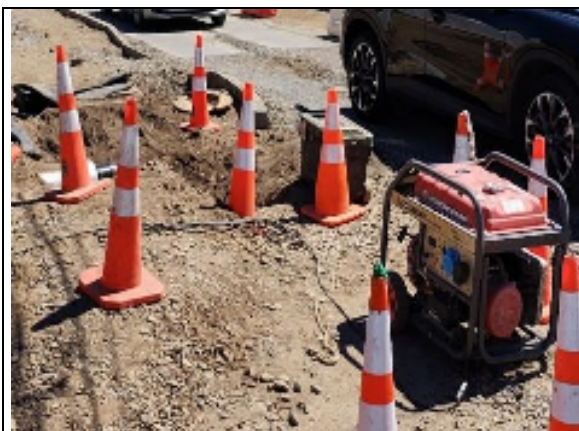
| Fotografía N° | 6 |

| Contenido | Cable eléctrico utilizado en obra con altura inferior a 2,50 m. |

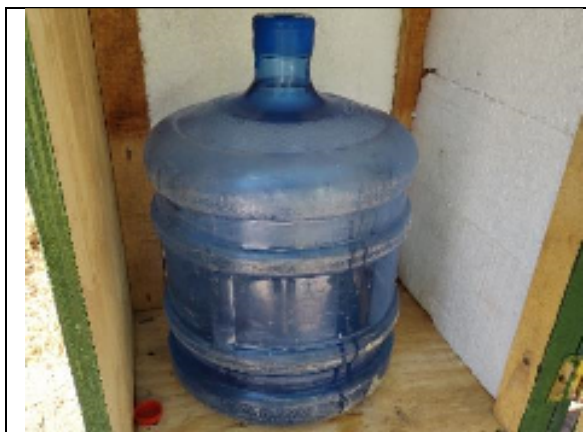
| Figura N° | 7 |

| Contenido | Botellón de agua para consumo humano, sin dispositivo dispensador. |

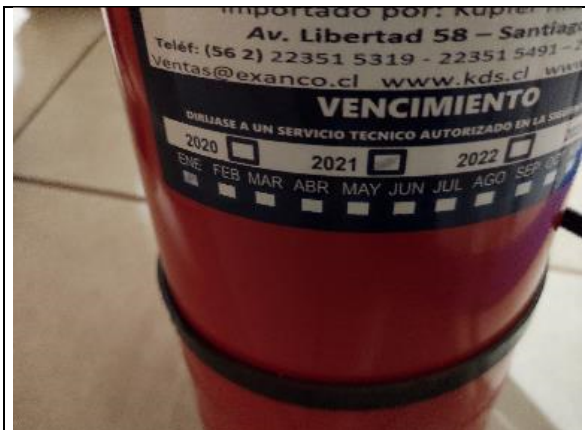
| Fotografía N° | 9 |

| Contenido | Contenido de extintor vencido. |

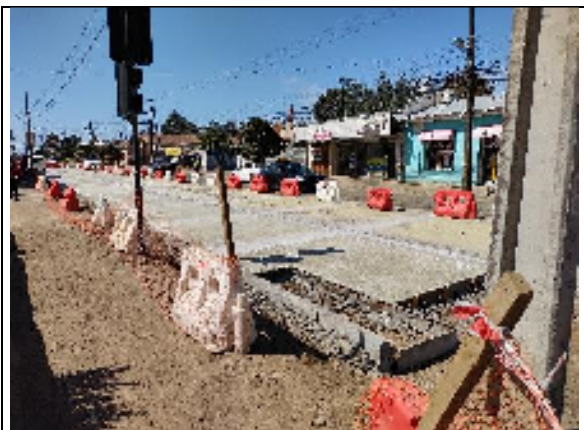
| Fotografía N° | 10 |

| Contenido | Obras en ejecución sin cierre provisorio en los términos establecidos por las EETT. |

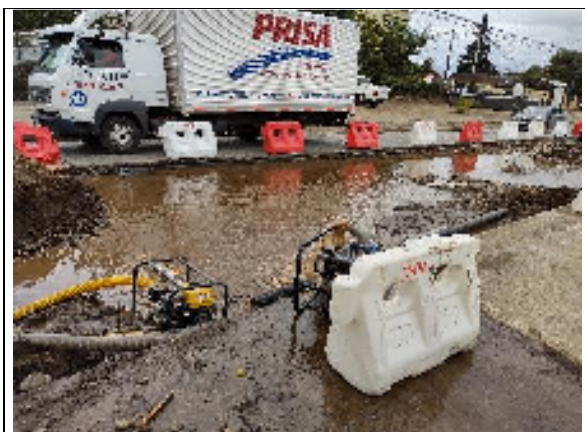
| Figura N° | 11 |

| Contenido | Obras en ejecución sin cierre provisorio en los términos establecidos por las EETT. |

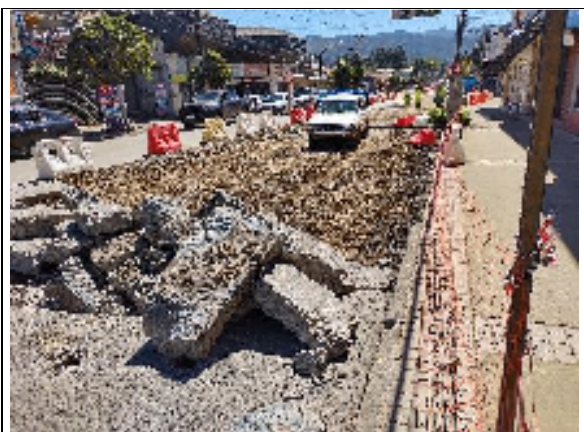
| Fotografía N° | 12 |

| Contenido | Obras en ejecución sin cierre provisorio en los términos establecidos por las EETT. |

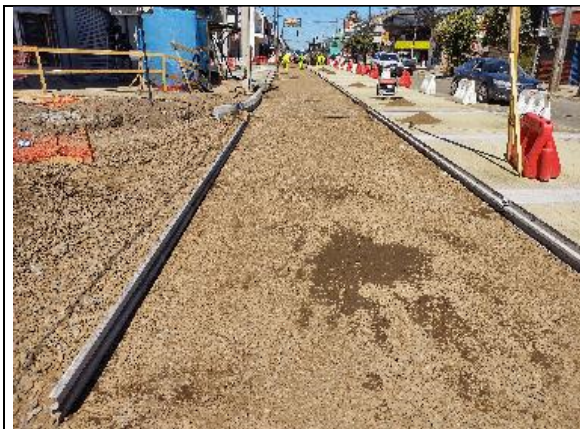
| Fotografía N° | 13 |

| Contenido | Obras en ejecución sin cierre provisorio en los términos establecidos por las EETT. |

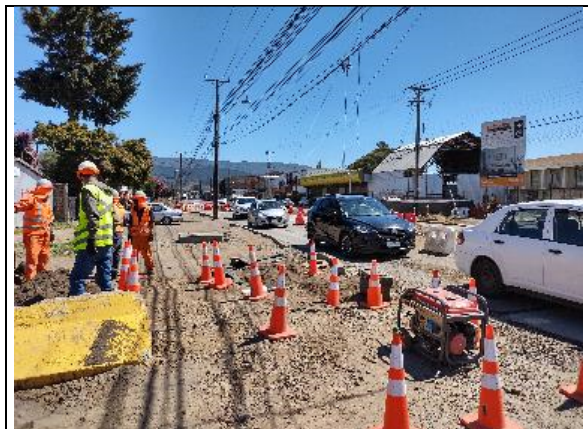
| Fotografía N° | 14 |

| Contenido | Obras en ejecución sin cierre provisorio en los términos establecidos por las EETT. |

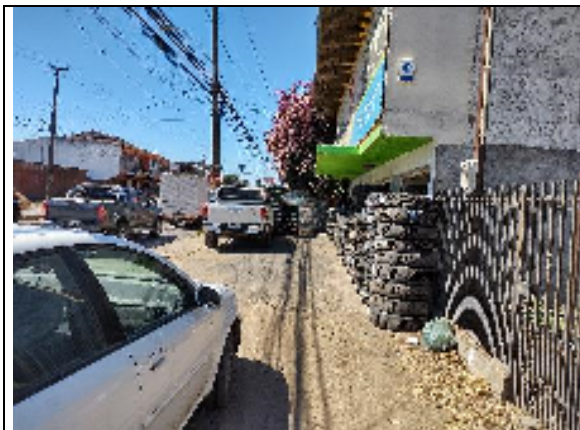
| Figura N° | 15 |

| Contenido | Mitad de cuadra con problemas de tránsito para peatones. |

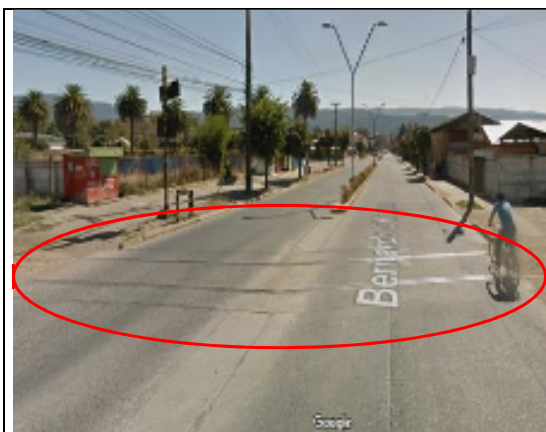
| Fotografía N° | 17 |

| N° | PARTIDA/<br>ACTIVIDAD/<br>MATERIA | DETALLE | HALLAZGO | NORMA VULNERADA | RESPALDO |
|---|---|---|---|---|---|
| 1 | Autorizaciones de otros servicios. | Falta de autorización de la Empresa de Ferrocarriles del Estado. | Se comprobó que, al 24 de febrero de 2021, el SERVIU no posee autorización de la Empresa de Ferrocarriles del Estado (EFE) para intervenir parte de la servidumbre ubicada en la intersección de Avenida O'Higgins con calle La Paz.<br><br>Lo anterior, fue confirmado por el Inspector técnico, señor Martin Jara Salvaré, quien requerido sobre el mentado permiso de EFE, señaló mediante correo electrónico, de 24 de febrero de 2021, que la "Autorización de EFE se encuentra en revisión y trámite por parte de esta entidad", sin que se haya pronunciado posteriormente. | - Artículos 3° y 5° de la ley N° 18.575, Orgánica Constitucional de Bases Generales de la Administración del Estado, principios de coordinación, eficiencia y eficacia.<br><br>-Artículo 7° de la ley N° 19.880, de Bases de los Procedimientos Administrativos que rigen los Actos de los Órganos de la Administración del Estado, relativo al principio de celeridad, conforme al cual las autoridades y funcionarios deben actuar por propia iniciativa en el procedimiento de que se trate y en su prosecución, haciendo expeditas las actuaciones pertinentes. | Fotografías N°s 17 y 18 de anexo N° 3. |

| Contenido | Fotografía de intersección de ambas calles, de Google Maps, que muestra la existencia de una vía férrea antigua, sin uso actual, en la intersección. |

| N° | PARTIDA/<br>ACTIVIDAD/<br>MATERIA | DETALLE | HALLAZGO | NORMA VULNERADA | RESPALDO |
|---|---|---|---|---|---|
| RESPUESTA DEL SERVICIO | | En su respuesta, el citado Servicio informa que, mediante carta N° 21/078, de 9 de marzo de 2021, se hizo entrega de la autorización por parte de EFE para intervenir parte de la servidumbre ubicada en la intersección de Avenida O'Higgins con calle La Paz, documento que adjunta para la revisión de este Organismo Contralor. | | | |
