# INSPECCIÓN DE OBRA PÚBLICA

## SERVICIO DE VIVIENDA Y URBANIZACIÓN REGIÓN DE LA ARAUCANÍA

INFORME N° 51 / 2022  
25 DE ABRIL DE 2022

INFORME FINAL N° 51, DE 2022, SOBRE INSPECCIÓN A LA OBRA PÚBLICA DENOMINADA “MEJORAMIENTO AV. BALMACEDA ENTRE PEDRO DE VALDIVIA / BULNES - LONCOCHE”, A CARGO DEL SERVICIO DE VIVIENDA Y URBANIZACIÓN DE LA REGIÓN DE LA ARAUCANÍA.

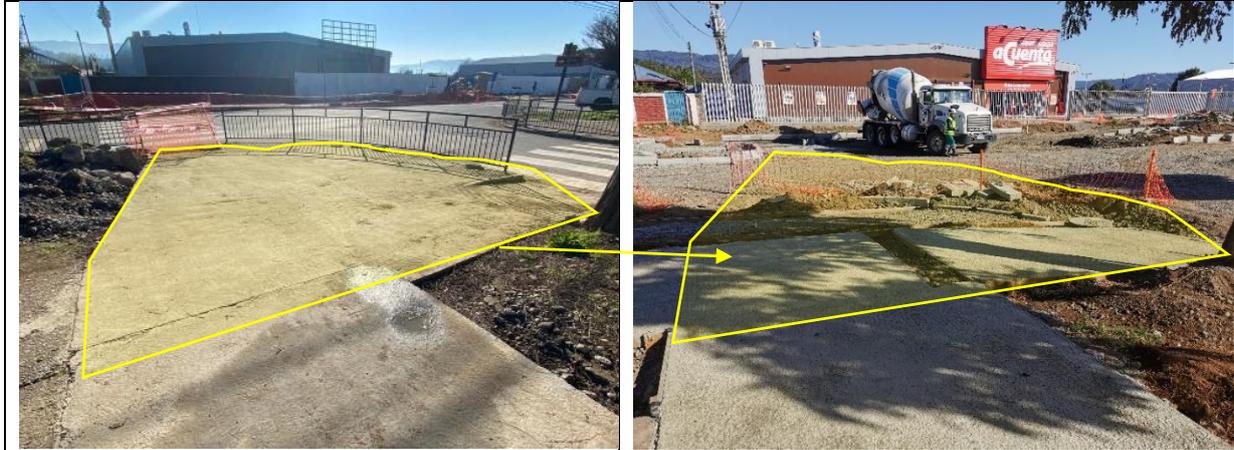
<b>Fotografía N°</b>	1	<b>Fotografía N°</b>	2
<b>Fecha</b>	17-08-2021	<b>Fecha</b>	20-01-2022
<b>Ubicación</b>	Intersección Avenida Balmaceda con San Martín	<b>Ubicación</b>	Intersección Avenida Balmaceda con San Martín
<b>Contenido</b>	Reposición de veredas y construcción de rampas hacia calles Balmaceda y San Martín, efectuado en contrato Reposición de Veredas, de la Municipalidad de Loncoche.	<b>Contenido</b>	Demolición del trabajo ejecutado en contrato municipal. Se aprecia la ejecución de la vereda y rampa hacia calle San Martín, considerando el espacio para la instalación de baldosa podotáctil.

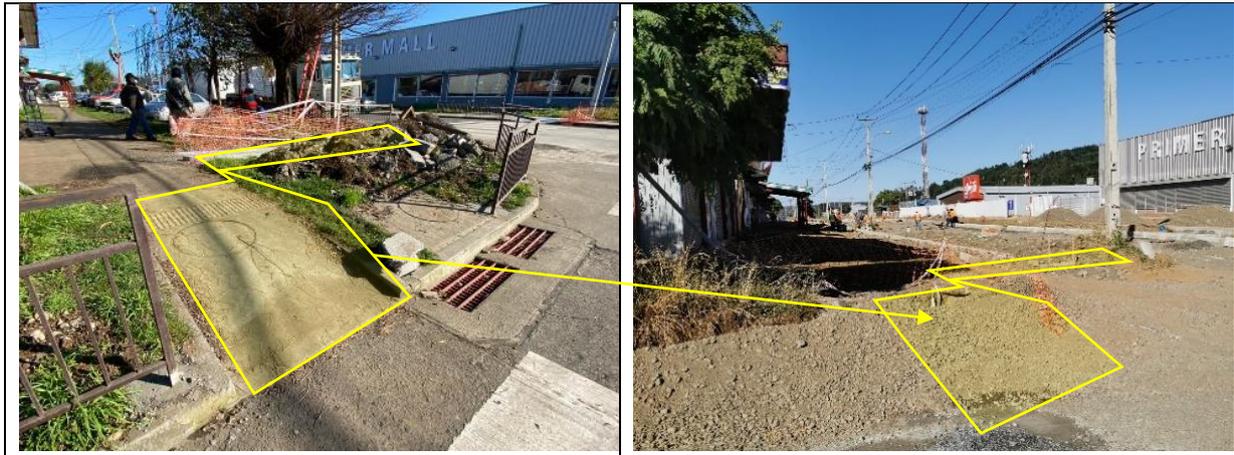
<b>Fotografía N°</b>	3	<b>Fotografía N°</b>	4
<b>Fecha</b>	17-08-2021	<b>Fecha</b>	20-01-2022
<b>Ubicación</b>	Intersección Avenida Balmaceda con Lord Cochrane	<b>Ubicación</b>	Intersección Avenida Balmaceda con Lord Cochrane
<b>Contenido</b>	Construcción de rampas hacia calles Balmaceda y Lord Cochrane, de acuerdo con el proyecto Ruta Amigable - Loncoche. Se instala baldosa podotáctil al inicio de la rampa.	<b>Contenido</b>	Demolición del trabajo ejecutado en contrato municipal.

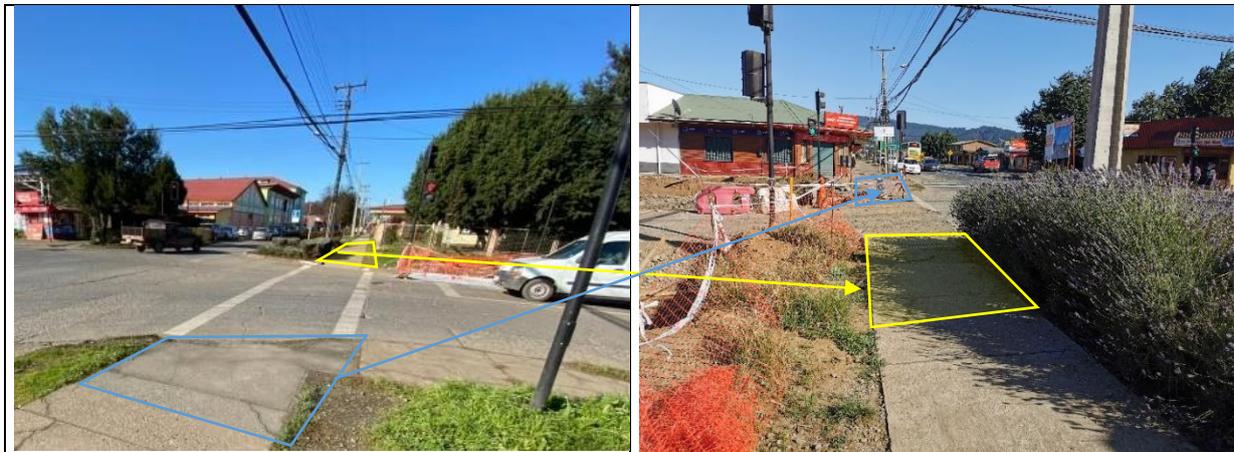
<b>Fotografía N°</b>	5	<b>Fotografía N°</b>	6
<b>Fecha</b>	17-08-2021	<b>Fecha</b>	20-01-2022
<b>Ubicación</b>	Intersección Avenida Balmaceda con Bulnes. Desde esquina norponiente.	<b>Ubicación</b>	Intersección Avenida Balmaceda con Bulnes. Desde esquina surponiente.
<b>Contenido</b>	Trabajos sin ejecutar a la fecha de visita de esta Entidad de Control.	<b>Contenido</b>	Trabajos de demolición en ejecución.

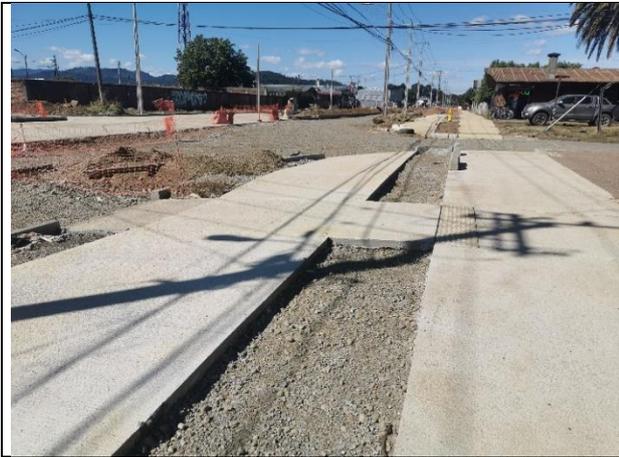
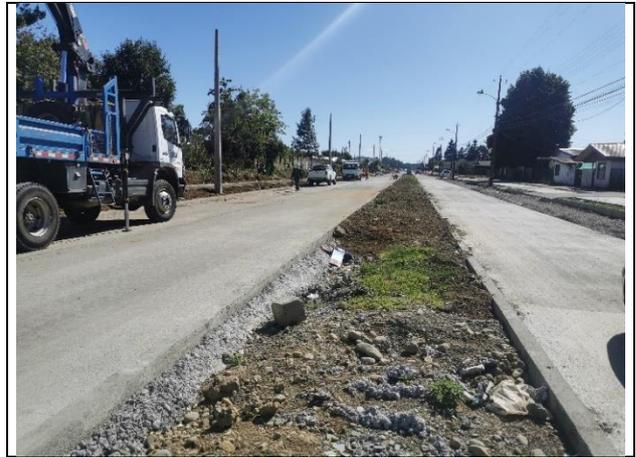
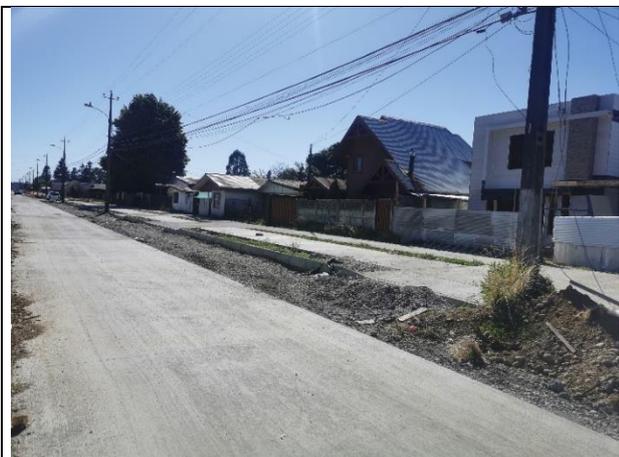
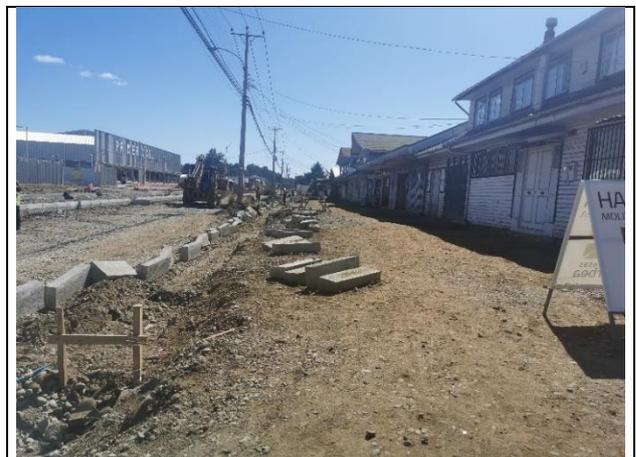
- La inspección técnica autorizó el desembolso del 68% de la partida “Extracción de árboles y reposición” sin que se cumpliera la indicación de “reposición” de esas especies, por lo que estos ítems no debieron financiarse sino hasta que estuvieran

<b>Fotografía N°</b>	1
<b>Fecha captura</b>	19 de enero de 2022
<b>Ubicación</b>	Avenida Balmaceda con Buenos Aires, vereda sur.
<b>Contenido</b>	Sector intervenido, sin reposición de árboles retirados.

<b>Fotografía N°</b>	2
<b>Fecha captura</b>	20 de enero de 2022
<b>Ubicación</b>	Entre Andres Bello y Pedro de Valdivia.
<b>Contenido</b>	Sector intervenido, sin reposición de árboles retirados.

<b>Fotografía N°</b>	3
<b>Fecha captura</b>	20 de enero de 2022
<b>Ubicación</b>	Entre Andres Bello y Pedro de Valdivia, vereda sur.
<b>Contenido</b>	Sector intervenido, sin reposición de árboles retirados.

<b>Fotografía N°</b>	4
<b>Fecha captura</b>	20 de enero de 2022
<b>Ubicación</b>	Entre Lord Cochrane y San Martín, vereda sur.
<b>Contenido</b>	Sector intervenido, sin reposición de árboles retirados.

completamente ejecutadas. Así, en adelante, el SERVIU deberá solventar las partidas de diversa naturaleza, solo cuando estas se encuentren totalmente ejecutadas conforme a las EETT, planos y demás antecedentes que regulen esos ítems, evitando aplicar criterios de pago en porcentajes durante la ejecución de la obra.

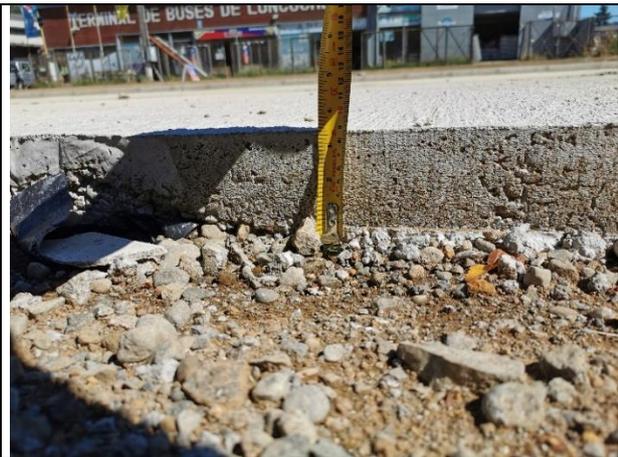
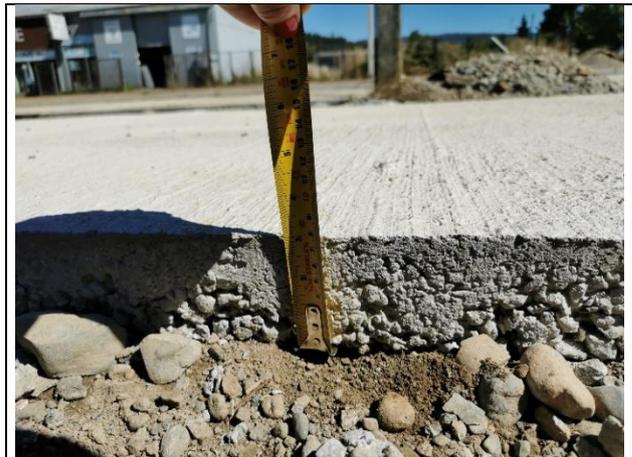
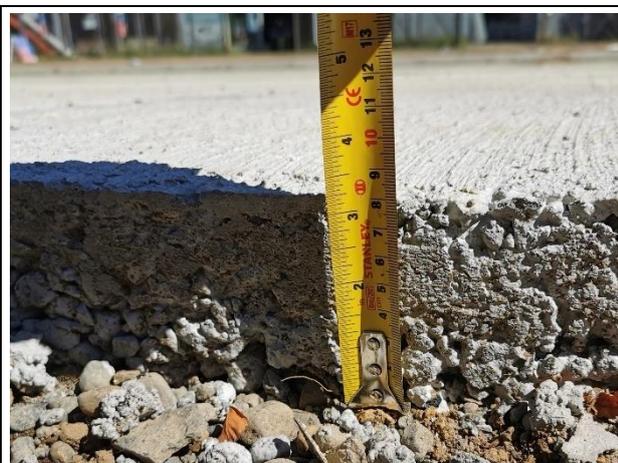
- Se constataron defectos en las veredas ejecutadas en el proyecto, tales como incumplimientos de espesores y presencia de fisuras y huellas de animales en el hormigón, sin que la inspección técnica advirtiera su reparación, por lo que esta procedió a instruir su reposición verificándose que para el caso de los espesores estos fueron reconstruidos, en tanto que los hormigones con fisuras y huellas están pendientes, lo que deberá ser acreditado ante este Órgano Contralor en un plazo de 60 días hábiles.

<b>Fotografía N°</b>	5
<b>Fecha captura</b>	26 de enero de 2022
<b>Ubicación</b>	Ciclovía entre Av Brasil y Av Buenos Aires
<b>Contenido</b>	Espesor de 8,5 cm, lo que es menor a los 10 cm especificados.

<b>Fotografía N°</b>	6
<b>Fecha captura</b>	26 de enero de 2022
<b>Ubicación</b>	Ciclovía entre Av Brasil y Av Buenos Aires
<b>Contenido</b>	Espesor de 8,0 cm, lo que es menor a los 10 cm especificados.

<b>Fotografía N°</b>	7
<b>Fecha captura</b>	26 de enero de 2022
<b>Ubicación</b>	Ciclovía entre Av Brasil y Av Buenos Aires
<b>Contenido</b>	Espesor de 8,0 cm, lo que es menor a los 10 cm especificados.

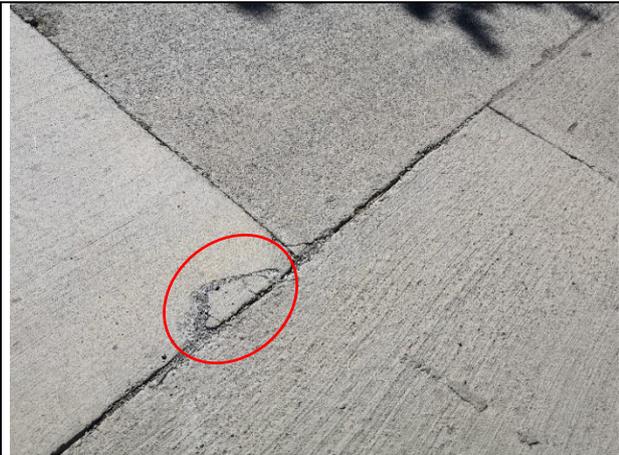
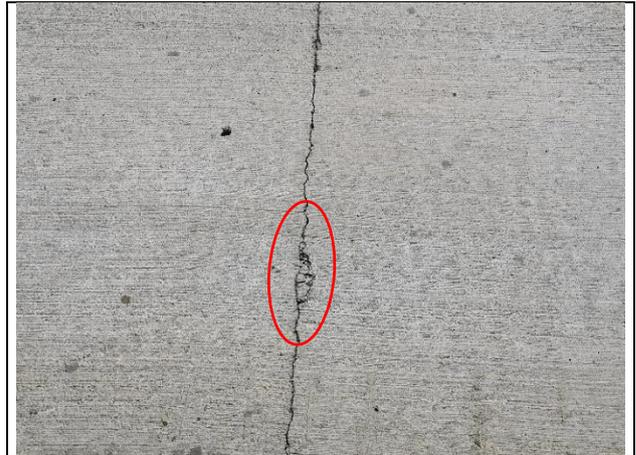
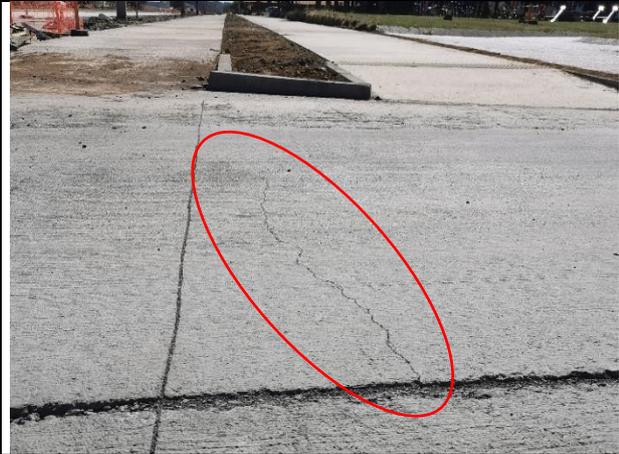
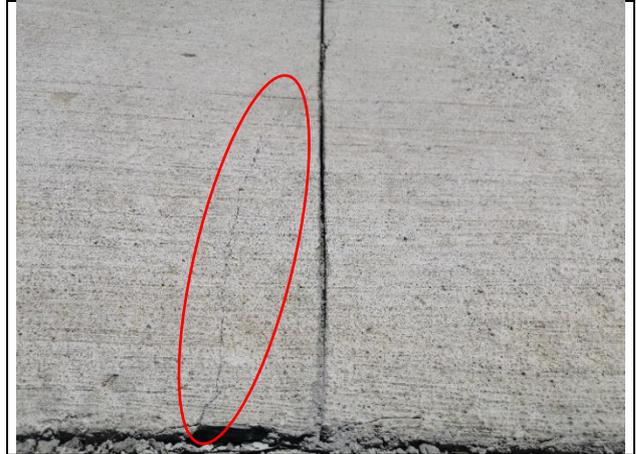
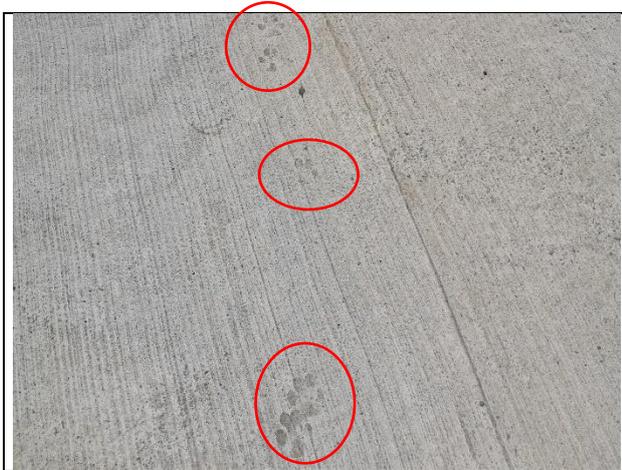
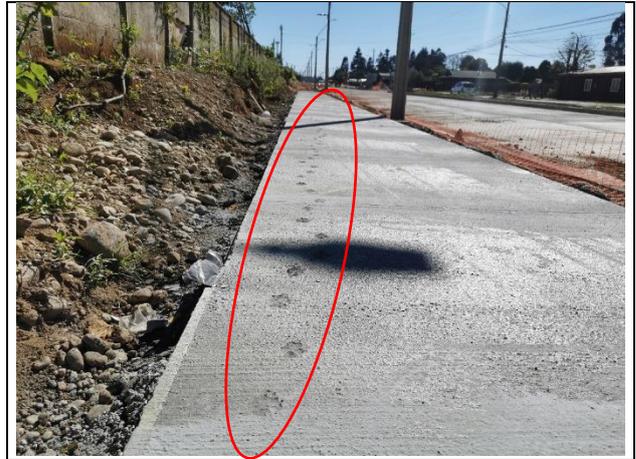
5	Ítem 2. Calzada H.C.V. e = 0,15 m	Inexistencia de instrucción para la reparación de grietas y huellas de animales en hormigón de calzadas.	<p>Se detectaron pavimentos de calzada fracturados y con presencia de huellas de animales, advirtiendo este último defecto también en veredas, sin que la inspección técnica del contrato registrara alguna instrucción al contratista con relación a su reparación.</p> <p>En efecto, se verificó en la pista norte, frente a la vivienda N° 1157 de Avenida Balmaceda, y la vía poniente de Avenida Brasil, la presencia de fisuras y desprendimiento de material según se ilustra en las fotografías respectivas. Asimismo, en la calzada norte entre Pedro de Valdivia y Bello se advierte la presencia de huellas de animales, las que también se distinguen en las veredas del lado norte de la Avenida Balmaceda en ese mismo tramo.</p>	<p>Numeral 2 de las EETT, aprobadas por la resolución exenta N° 1.114, de 2021, de SERVIU, que señala que "Se deberá realizar de acuerdo a la Sección 4 del Código de Normas y Especificaciones Técnicas de Obras de Pavimentación versión 2018</p> <p>Artículo 4.7 Entrega de Pavimento al Tránsito, del Código de Normas y Especificaciones Técnicas de Obras de Pavimentación, versión 2018, del Ministerio de Vivienda y Urbanismo, donde señala que la entrega al tránsito se concede una vez que se haya constatado la correcta terminación.</p>	Anexo N° 5 Fotografías N°s 9 a la 14.

<b>Fotografía N°</b>	9
<b>Fecha captura</b>	26 de enero de 2022
<b>Ubicación</b>	Calzada oriente Avenida Brasil
<b>Contenido</b>	Grieta con desprendimiento de material

<b>Fotografía N°</b>	10
<b>Fecha captura</b>	26 de enero de 2022
<b>Ubicación</b>	Calzada oriente Avenida Brasil.
<b>Contenido</b>	Fisura no controlada con desvío

<b>Fotografía N°</b>	11
<b>Fecha captura</b>	26 de enero de 2022
<b>Ubicación</b>	Calzada oriente Avenida Brasil.
<b>Contenido</b>	Fisura no controlada

<b>Fotografía N°</b>	12
<b>Fecha captura</b>	19 de enero de 2022
<b>Ubicación</b>	Calzada oriente Avenida Brasil
<b>Contenido</b>	Fisura no controlada

<b>Fotografía N°</b>	13
<b>Fecha captura</b>	19 de enero de 2022
<b>Ubicación</b>	Calzada norte Avenida Balmaceda, entre Pedro de Valdivia y Bello
<b>Contenido</b>	Huellas de animales

<b>Fotografía N°</b>	14
<b>Fecha captura</b>	26 de enero de 2022
<b>Ubicación</b>	Vereda norte Avenida Balmaceda, entre Pedro de Valdivia y Bello
<b>Contenido</b>	Huellas de animales

N°	PARTIDA/ ACTIVIDAD/ MATERIA	DETALLE	HALLAZGO	NORMA VULNERADA	RESPALDO
			En esos términos, el SERVIU deberá exigir al contratista la reparación y/o reposición de las zonas del hormigón fracturado o con presencia de huellas de animales, lo que tendrá que ser acreditado documental e ilustrativamente ante este Organismo de Control, en un plazo de 60 días hábiles, contado desde la recepción del presente documento. (MC)

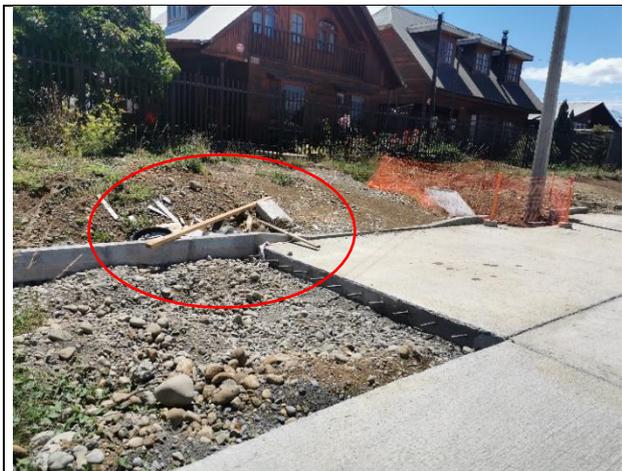
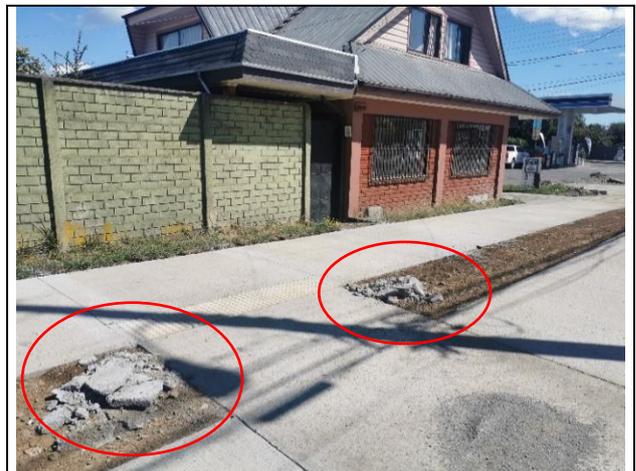
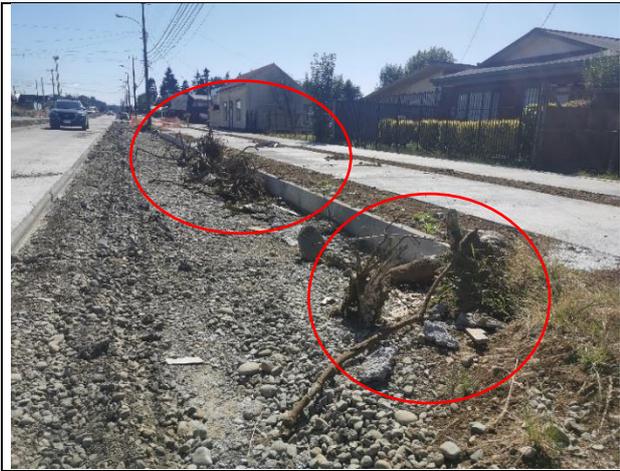
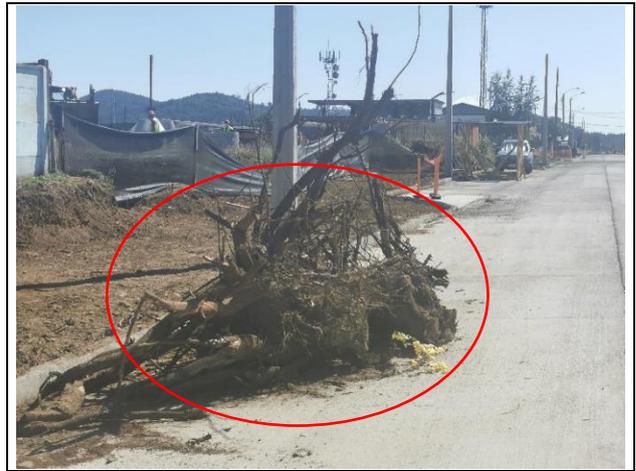
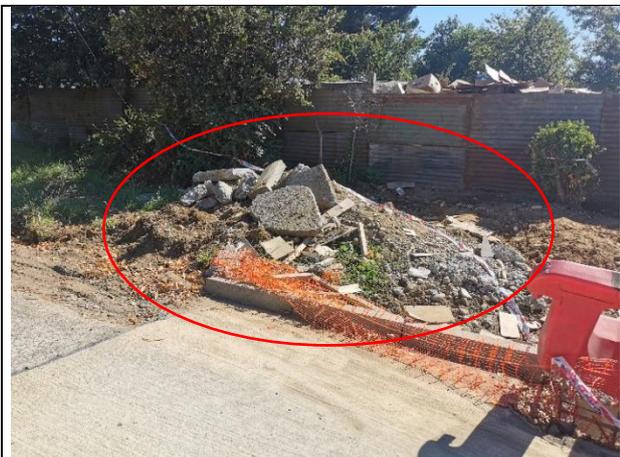
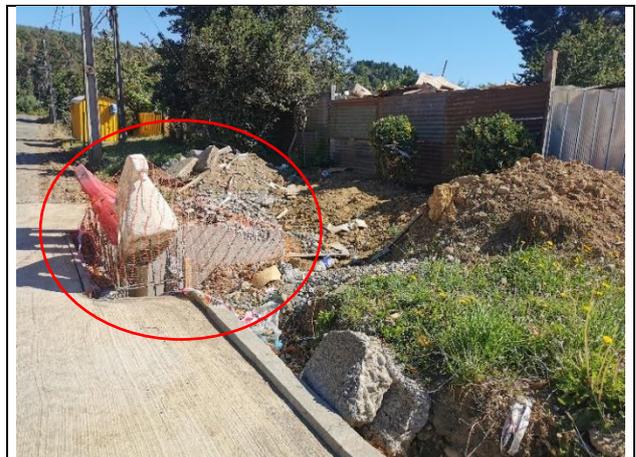
Nº	DETALLE	HALLAZGO	NORMA VULNERADA	RESPALDO
1	Deficiente aseo y delimitación de áreas para acumulación de escombros.	<p>Se constató la existencia de sectores con acopio de basura y escombros propios de la obra, repartidos en varios puntos de Avenida Balmaceda, disposición que contraviene lo indicado en numeral 24, letra d) de la resolución exenta N° 1.114, de 2021, -que Aprueba las Bases de Licitación- que indica, en lo que interesa, que los escombros que se generen deben ser retirados inmediatamente del lugar.</p> <p>En relación con lo anterior, cabe indicar que a la fecha de la detección, la inspección técnica no había advertido tal situación y en consecuencia no instruyó al contratista adoptar las medidas tendientes a minimizar los riesgos y a regularizar tales hechos.</p>	<p>Numeral 24, letra d) de la resolución exenta N° 1.114, de 2021, de SERVIU, que señala que “Respecto a los escombros y movimientos de tierra que se generen, se especifica que dichos volúmenes deben ser retirados inmediatamente del lugar a botaderos o canchas de almacenamiento del contratista autorizadas por la Municipalidad”.</p> <p>Artículo 3° del decreto N° 594, de 1999, del Ministerio de Salud, que aprueba el Reglamento sobre Condiciones Sanitarias y Ambientales Básicas en los Lugares de Trabajo, que señala que la empresa está obligada a mantener los lugares de trabajo en condiciones sanitarias y ambientales que permitan proteger la vida y salud de los trabajadores.</p>	Anexo N° 5 Fotografías N°s 15 a la 20.

<b>Fotografía N°</b>	15
<b>Fecha captura</b>	19 de enero de 2022
<b>Ubicación</b>	Avenida Balmaceda, entre Avenida Brasil y Esmeralda
<b>Contenido</b>	Acumulación de maderas y escombros.

<b>Fotografía N°</b>	16
<b>Fecha captura</b>	19 de enero de 2022
<b>Ubicación</b>	Avenida Balmaceda, entre Avenida Brasil y Esmeralda
<b>Contenido</b>	Acumulación de pavimentos demolidos.

<b>Fotografía N°</b>	17
<b>Fecha captura</b>	20 de enero de 2022
<b>Ubicación</b>	Avenida Balmaceda, entre Esmeralda y Andres Bello.
<b>Contenido</b>	Acumulación de raices de árboles.

<b>Fotografía N°</b>	18
<b>Fecha captura</b>	20 de enero de 2022
<b>Ubicación</b>	Avenida Balmaceda, entre Avenida Brasil y Esmeralda.
<b>Contenido</b>	Acumulación de raices de árboles.

<b>Fotografía N°</b>	19
<b>Fecha captura</b>	26 de enero de 2022
<b>Ubicación</b>	Avenida Pedro de Valdivia
<b>Contenido</b>	Acumulación de escombros

<b>Fotografía N°</b>	20
<b>Fecha captura</b>	26 de enero de 2022
<b>Ubicación</b>	Avenida Pedro de Valdivia
<b>Contenido</b>	Acumulación de escombros

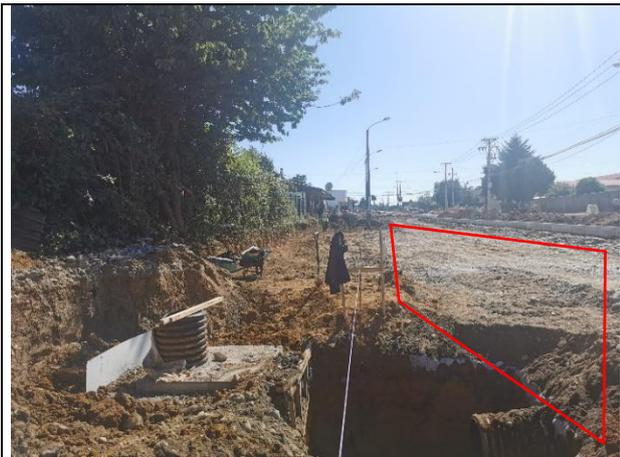
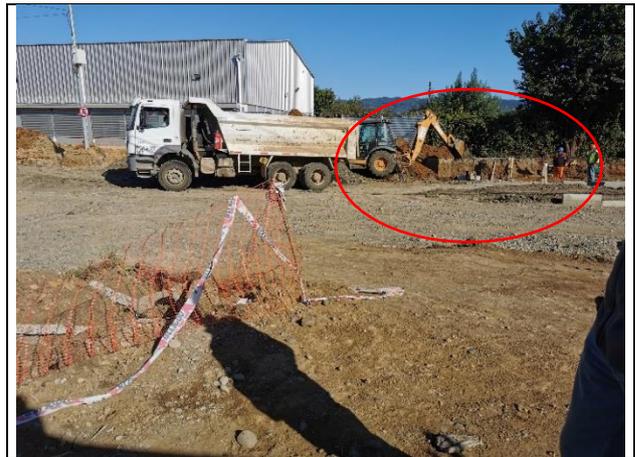
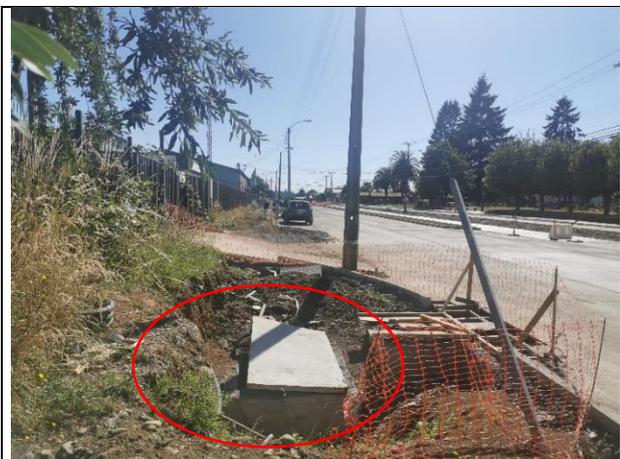
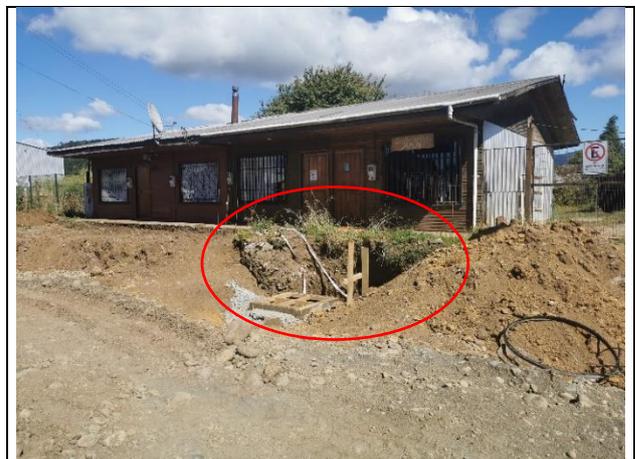
<b>Fotografía N°</b>	21
<b>Fecha captura</b>	20 de enero de 2022
<b>Ubicación</b>	Avenida Balmaceda con Lord Cochrane
<b>Contenido</b>	Excavación sin delimitar

<b>Fotografía N°</b>	22
<b>Fecha captura</b>	20 de enero de 2022
<b>Ubicación</b>	Avenida Balmaceda con Lord Cochrane
<b>Contenido</b>	Excavación sin delimitar

<b>Fotografía N°</b>	23
<b>Fecha captura</b>	20 de enero de 2022
<b>Ubicación</b>	Avenida Balmaceda con Avenida Brasil
<b>Contenido</b>	Deficiente delimitación de la zona excavada

<b>Fotografía N°</b>	24
<b>Fecha captura</b>	20 de enero de 2022
<b>Ubicación</b>	Avenida Balmaceda, entre Bulnes y Lord Cochrane
<b>Contenido</b>	Deficiente delimitación de la zona excavada

RESPUESTA DEL SERVICIO		En su respuesta, el servicio señala que instruyó al contratista el retiro diario de los escombros en las zonas de tránsito peatonal y acopios provisorios, lo que consta en el libro de inspección, tomo N° 2, folio N° 19, de 25 de marzo de 2022, verificando que a raíz de ello la empresa dispuso de personal de aseo para la limpieza de veredas, veredones y calzadas.		
CONCLUSIÓN		En virtud de las acciones adoptadas y acreditadas por el servicio, procede subsanar la observación.		
2	Deficientes demarcaciones de sectores con excavación.	<p>Se verificó la deficiente demarcación de los sectores en los que se han realizado excavaciones, situación que cobra relevancia puesto que, junto con representar un riesgo para los trabajadores, en el sector intervenido por el proyecto transitan habitualmente peatones que se dirigen a sus viviendas y comercio existente en esa zona.</p> <p>Lo anterior no se aviene con lo dispuesto en el decreto N° 594, de 1999, del Ministerio de Salud, que aprueba el Reglamento sobre Condiciones Sanitarias y Ambientales Básicas en los</p>	Numeral 22.1 de la resolución exenta N° 1.114, de 2021, Aprueba las Bases de Licitación, que señala que “todos los sectores de la obra que impliquen un riesgo inmediato para la integridad de los transeúntes, tales como, excavaciones, demoliciones, alrededor de acopio de materiales, o cualquier trabajo de la vía pública en general.”	Anexo N° 5 Fotografías N°s 21 a la 24.
