INSPECCIÓN DE OBRA PÚBLICA

SERVICIO DE VIVIENDA Y URBANIZACIÓN DE LA REGIÓN DE LA ARAUCANÍA

INFORME N° 811 / 2022
19 DE DICIEMBRE DE 2022

INFORME FINAL N° 811, DE 2022, SOBRE INSPECCIÓN A LA OBRA PÚBLICA DENOMINADA “PAISAJISMO MEJORA-MIENTO INTERCONEXIÓN VIAL TEMUCO PADRE LAS CASAS, ETAPA 4”, A CARGO DEL SERVICIO DE VIVIENDA Y URBANIZACIÓN DE LA REGIÓN DE LA ARAUCANÍA.

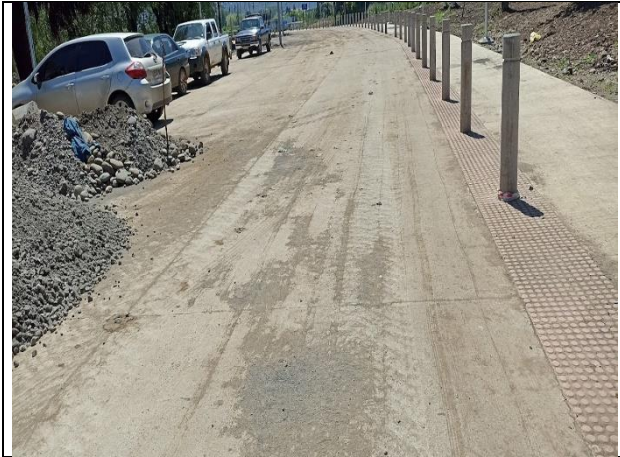
N°	PARTIDA/ ACTIVIDAD/ MATERIA	DETALLE	HALLAZGO	NORMA VULNERADA	RESPALDO
1	Numeral 5.1. Pavimentos de calzada (M2) de las EETT.	Partida pagada en su totalidad por unidad de medida, faltando trabajos por realizar.	<p>Se advirtió que la totalidad de los pavimentos de calzada ejecutados por la empresa contratista, fueron retribuidos sin que se hayan ejecutado los trabajos de corte de juntas transversales de retracción, dilatación y construcción, además del sellado de estas con silicona o caucho-silicona o masilla en base a poliuretano según corresponda, trabajos que, de acuerdo con las especificaciones técnicas del contrato, se encuentran incluidos en ese ítem. En efecto, la Inspección técnica del contrato autorizó el pago de 3.293 m² de pavimentos de calzada, por un valor de \$ 17.601.085, de acuerdo con lo constatado en el estado de pago N° 8, de septiembre de 2022.</p> <p>Cabe hacer presente que los trabajos de corte de juntas indicadas anteriormente, y el sellado de estas, corresponden a actividades necesarias para permitir la dilatación del hormigón de la calzada y evitar la aparición de fisuras, por lo que su ausencia podría derivar en defectos -tal como se ilustra en la siguiente objeción- que si bien se pueden reparar, se podrían haber evitado.</p>	<p>Numeral 5 de las Especificaciones Técnicas (EETT) del contrato, aprobadas por resolución exenta N° 3.426 de 2021, del Servicio de Vivienda y Urbanización, que establece los trabajos que se deben ejecutar en el ítem aludido para que estos sean recibidos como ejecutados completamente y que en este caso corresponden al aserrado de la losa con sierra aprobada para hormigones, a una distancia entre sí no mayor a 4,5 m y en forma perpendicular al eje del camino. Sumado a lo anterior, se considera el relleno de todas las juntas de acuerdo a los esquemas indicados en el plano de detalles, con silicona o caucho-silicona no admitiéndose derrames del material o excedentes.</p> <p>Artículo 58 del decreto N° 236, del 2002, del MINVU, que establece que, a la inspección técnica le corresponderá velar, en los términos que se señalan en el título IV de este documento, porque las obras que se ejecuten cumplan con las especificaciones técnicas y planos, y concuerden con las restantes obras que contemple el contrato.</p> <p>Artículo 19 bis del decreto ley N° 1.263, de 1975, Orgánico de Administración Financiera del Estado, que señala que no podrá pactarse el pago de un contrato en una forma distinta a la que resulte de relacionar los pagos con el avance efectivo de la ejecución del mismo.</p>	Anexo N° 3, Fotografías N°s 1 y 2.

Fotografía N°	1
Fecha	02-11-2022
Ubicación	Calle Gido Beck de Ramberga
Contenido	Pavimentos sin los trabajos de corte y sello.

CONCLUSIÓN	<p>Al respecto, es del caso señalar que si bien la inspección técnica efectuó en el estado de pago N° 8, un descuento de un 2% del avance financiero de la partida 5.1 Pavimentos de calzada, no se tiene certeza si esa cantidad es suficiente o equivalente a lo pendiente por ejecutar, toda vez que no se acompaña el análisis de precio unitario de la partida ni algún otro análisis que justifique lo obrado por la inspección, lo que impide aseverar que la acción descrita resguardó la totalidad del patrimonio fiscal.</p> <p>Por otra parte, en visita a terreno de 12 de diciembre de 2022, se constató que efectivamente están en ejecución los cortes de los pavimentos de hormigón y la colocación de los sellos, mas no han terminado ambas actividades. Asimismo, se advirtió la aparición de fisuras de forma paralela en algunos de los cortes ya ejecutados, lo que denotaría la eventual dilación en ejecutar los citados cortes que impidió la dilatación de los pavimentos. Lo anterior, sin perjuicio de la acción correctiva que adopte la inspección para corregir tal defecto en lo sucesivo.</p> <p>Con todo, procede mantener la observación. El SERVIU deberá acreditar la efectiva ejecución de los cortes de los pavimentos de hormigón y sus sellos respectivos, en cantidades que reflejen exactamente los montos desembolsados al contratista, debiendo además demostrar que el 2% descontado del estado de pago N° 8 en la partida 5.1, era suficiente para resguardar la falta de ejecución de los aludidos cortes y sellos, acciones que tendrán que ser acreditadas documental e ilustrativamente ante esta Entidad Fiscalizadora en un plazo máximo de 60 días hábiles, contado desde la recepción del presente informe, instancia en la que se verificará el cumplimiento de las medidas realizadas. (MC)</p>

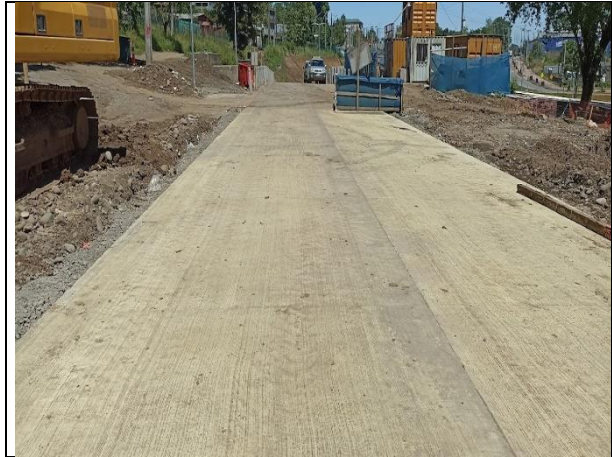
Fotografía N°	2
Fecha	02-11-2022
Ubicación	Calle Gido Beck de Ramberga
Contenido	Pavimentos sin los trabajos de corte y sello.

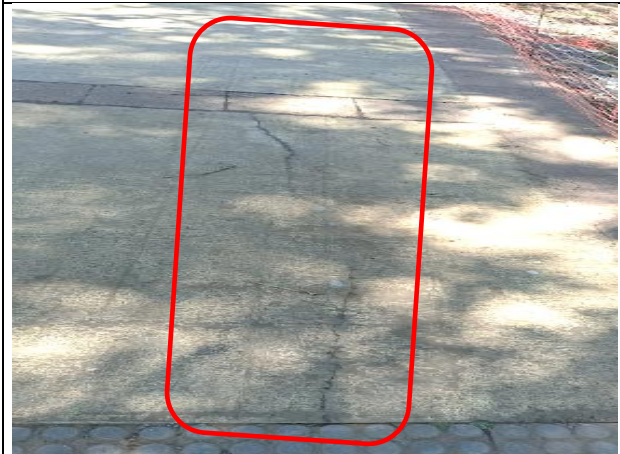
2	Numeral 3. Pavimento de vereda hormigón peinado E=7CM (M2).	Pavimento con fisuras.	Se constató que en dos secciones de la vereda de circulación peatonal proyectada y ejecutada perpendicularmente a las calles Guido Beck de Ramberga y el puente Treng-Treng Kay-Kay, existen deficiencias en los pavimentos consistentes en fisuras que abarcan toda la extensión de cada una de las secciones del pavimento, sin que exista evidencia de alguna observación o instrucción al respecto efectuada por la inspección técnica en el libro de obras o de	Numeral 3 Pavimento de vereda hormigón peinado de las EETT, que señala una serie de medidas y requisitos que debe cumplir el contratista a la hora de confeccionar estos elementos de hormigón, entre los que se mencionan, la colocación de la capa de subbase o base granular, moldaje, la confección y colocación del hormigón, la construcción de juntas, terminaciones, curado y demás	Anexo N° 3, Fotografías N°s 3 y 4.

<p>RESPUESTA DEL SERVICIO</p>	<p>DEL</p>	<p>Sobre el particular, el servicio reconoce la existencia de fisuras en dos secciones de pavimentos peatonales, las que se ocasionaron por la circulación de maquinarias pesadas por sobre estas veredas. Añade que tales defectos fueron comunicados al contratista, indicándole que los m² de la superficie afectada se descontarían del estado de pago cursado y que solo se desembolsarían una vez reconstruidas, pero que ello no quedó registrado en el libro de inspección.</p> <p>Seguidamente, señala el SERVIU que a la fecha de su respuesta -5 de diciembre de 2022- el contratista aún no ha restituido ambas secciones por existir un tránsito constante de maquinaria en la obra, específicamente por las faenas de excavaciones para canalizaciones eléctricas, colocación de base granular para veredas y retiro de material pétreo en sectores de paisajismo. En ese contexto, indica que mediante los folios N°s 82 y 83, de 1 de diciembre de 2022, del libro de inspección, la inspección instruyó al contratista rehacer las secciones de las veredas afectadas, emplazadas perpendicularmente a las calles Guido Beck de Ramberga y el puente Treng-Treng Kay-Kay.</p>

Fotografía N°	3
Fecha captura	02-11-2022
Ubicación	Pavimento de vereda que cruza el parque entre ambas calles.
Contenido	Pavimentos con fisuras.

<p>CONCLUSIÓN</p>	<p>En virtud del estado pendiente de reparación de los defectos detectados, procede mantener la objeción. Ante ello, el SERVIU deberá verificar el efectivo cumplimiento de la instrucción dada al contratista sobre reconstituir las secciones con fisuras, lo que tendrá que acreditar documental e ilustrativamente ante este Órgano Fiscalizador, en un plazo máximo de 60 días hábiles, contado desde la recepción del presente informe, instancia en la que se verificará el cumplimiento de la acción realizada. (MC)</p>

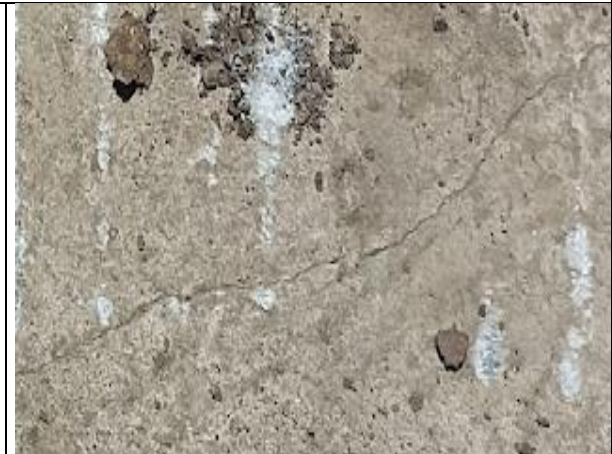
Fotografía N°	4
Fecha	02-11-2022
Ubicación	Pavimento de vereda de calle Guido Beck de Ramberga.
Contenido	Fisura en Pavimento.

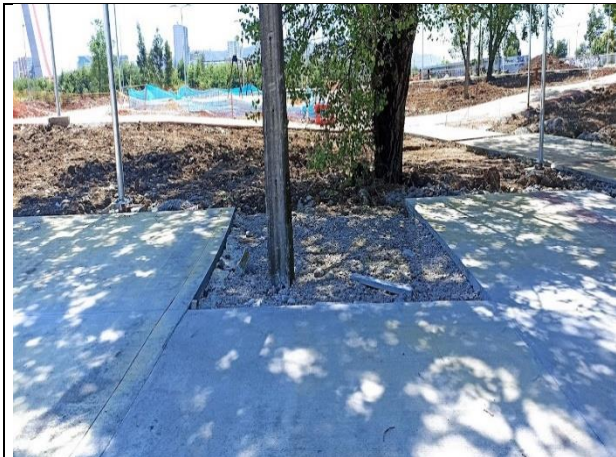
N°	PARTIDA/ ACTIVIDAD/ MATERIA	DETALLE	HALLAZGO	NORMA VULNERADA	RESPALDO
1	Retiro de postes de alumbrado público.	Postes de alumbrado público obstaculizan el avance de las obras.	<p>Se constató la presencia de postes de alumbrado público, obstaculizando el avance de las obras, sin que estos hayan sido retirados por parte de la Compañía General de Electricidad S.A. (CGE).</p> <p>En efecto, en la obra permanecen 7 postes de alumbrado público que deben ser retirados y uno trasladado del lugar y que actualmente obstaculizan el avance de las obras que se ejecutan, no obstante, el presupuesto para su retiro fue aceptado por el SERVIU el 5 de octubre de 2022.</p> <p>Al respecto, cabe mencionar que las obras iniciaron el 12 de enero de 2022, sin embargo, la solicitud de retiro de los postes del tendido eléctrico se comenzó a gestionar por el contratista en junio de 2022, lo que evidencia un retraso en el requerimiento.</p> <p>Por lo demás, se evidencia que la inspección técnica no ha insistido al contratista para que esta reitere a la empresa CGE el inicio de los trabajos de retiro, desde la data de aprobación del presupuesto.</p>	<p>Artículo N° 47 del decreto N° 236, de 2002, del MINVU, prescribe en su inciso primero que corresponde al contratista obtener la aprobación correspondiente del proyecto asociado al valor proforma, así como también gestionar la inspección y recepción de las obras por parte de los Servicios externos.</p> <p>Añade ese precepto, en sus incisos segundo y tercero, que el contratista "De igual manera deberá coordinar y gestionar las modificaciones, refuerzos o traslados de las instalaciones existentes que interfieran con las nuevas obras, y que no fueren detectadas en la etapa de proyecto, aun cuando haya sido entregado con aprobación de los Servicios correspondientes".</p> <p>Artículo 58 del ya citado decreto N° 236, de 2002, del MINVU, que establece que sin perjuicio de la responsabilidad directa del contratista, a la Inspección Técnica de la Obra, le corresponde velar porque las obras que se ejecuten cumplan con las especificaciones técnicas y planos, y concuerden con las restantes obras que contemple el contrato, de lo que se desprende que también incluye a las partidas con valores proforma.</p> <p>Artículos N°s 65, 82 y 85 del enunciado decreto N° 236 de 2002, que precisa que la inspección técnica, se preocupará especialmente de que el avance de las obras se desarrolle en proporción</p>	Anexo N° 3, Fotografías N°s 5 y 6.

Fotografía N°	5
Fecha	02-11-2022
Ubicación	Zona de juegos
Contenido	Poste de alumbrado público que interfiere con el avance de las obras.

Por lo anterior, procede que el SERVIU pondere presentar un reclamo de dicha situación ante la Superintendencia de Electricidad y Combustibles, para efectos de que esa entidad resuelva -si correspondiere- la alegación en cuestión en conformidad a lo dispuesto en el artículo 3°, numeral 17, de la ley N° 18.410, que crea la Superintendencia de Electricidad y Combustibles, cuyo resultado del análisis deberá ser acreditado documentalmente ante este Órgano Fiscalizador, en un plazo máximo de 60 días hábiles, contado desde la recepción del presente informe, para así verificar lo realizado en este punto por el servicio.

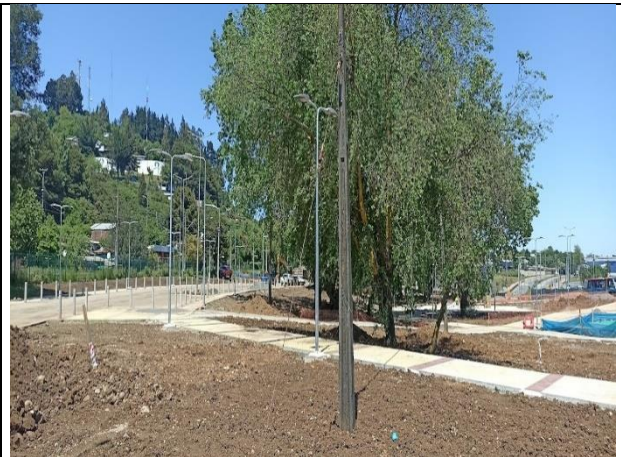
Fotografía N°	6
Fecha	02-11-2022
Ubicación	Vista general de las obras.
Contenido	Serie de postes de alumbrado público que interfiere con el avance de las obras.

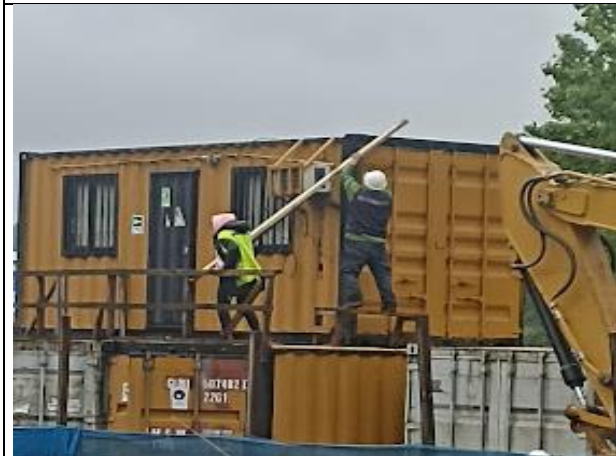
N°	PARTIDA/ ACTIVIDAD/ MATERIA	DETALLE	HALLAZGO	NORMA VULNERADA	RESPALDO
2	20. Instalación de faena.	Oficina de la Inspección Técnica no cuenta con las condiciones exigidas en las bases administrativas.	<p>Se constató que la empresa no dio cumplimiento a las exigencias que demandan las bases administrativas del contrato, en lo que respecta a las instalaciones que deben estar disponibles para la Inspección Técnica y su asesoría. Esto quedó en evidencia cuanto se consultó por el espacio destinado para estos efectos a la inspección técnica, manifestando en esa oportunidad, doña Leslie de La Hoz Soto, ITO del contrato, que el lugar habilitado provisoriamente para ejercer sus funciones estaba ubicado en otras instalaciones.</p> <p>Además, el container destinado a la ITO no contaba con los servicios de baño y agua potable, y el mobiliario estaba en malas condiciones, denotando con ello una deficiencia en el control del contrato, al no exigir que la empresa provea las instalaciones adecuadas para que puedan ejercer las funciones de Inspección de las obras.</p> <p>Lo anterior cobra relevancia, puesto que las especificaciones técnicas establecen que el plazo para cumplir los requerimientos indicados en este punto será de 15 días contados desde la entrega de terreno, a partir de esa fecha el no cumplimiento por parte del contratista lo hará acreedor de multas correspondientes a 5 UF por día de atraso, según se dispuso en el artículo 86 del decreto N° 236, de 2002, del MINVU.</p>	<p>Numeral 20 de las BA y 1 de las EETT del contrato, que señalan en lo que interesa, que el contratista deberá disponer de equipos de comunicación y movilización permanente entre los distintos frentes de trabajo para el adecuado desempeño de las labores de la I.T.O. y/o Asesor Técnico de Obra (A.T.O.) Deberá considerar también una sala de reuniones y una oficina independiente para la ITO y su asesoría o personal de apoyo, debidamente climatizada y contar con mobiliario adecuado.</p> <p>Artículo 58 del decreto N° 236, del 2002, del MINVU, que establece que, a la inspección técnica le corresponderá velar, en los términos que se señalan en el título IV de este documento, porque las obras que se ejecuten cumplan con las especificaciones técnicas y planos, y concuerden con las restantes obras que contemple el contrato.</p> <p>Artículo 86 del decreto N° 236, de 2002, del MINVU, que señala que se aplicará al contratista que no entregue la obra en la fecha fijada para su terminación, o no cumpla con los plazos parciales cuando los trabajos deben ejecutarse por etapas o sectores, una multa diaria de un uno por mil del valor del contrato primitivo y sus ampliaciones, valorado en U.F.</p>	Anexo N° 3, Fotografía N° 7.

Fotografía N°	7
Fecha	20-10-2022
Ubicación	Instalación de faena de la obra.
Contenido	Habilitación de container destinado la ITO.

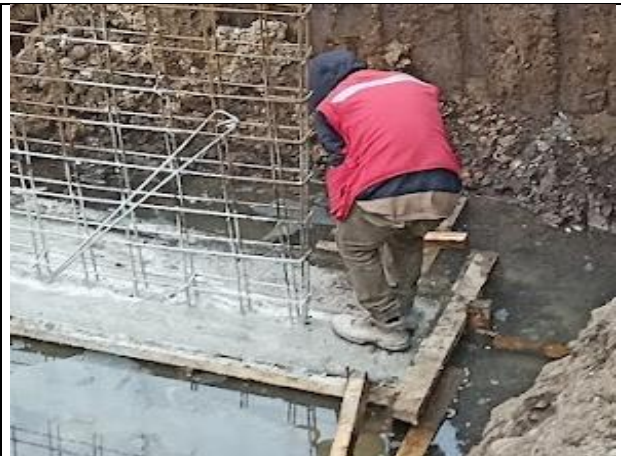
N°	PARTIDA/ ACTIVIDAD/ MATERIA	DETALLE	HALLAZGO	NORMA VULNERADA	RESPALDO
1	<p>Numeral 6, letra c) y e) de la norma chilena oficial NCh 436 Of. 2000.</p>	<p>Uso obligatorio de Elementos de protección personal.</p>	<p>Se visualizó en reiteradas oportunidades a personal de la empresa trabajando sin sus elementos de protección personal, lo que denota la debilidad en la prevención de riesgos de la obra de que se trata.</p> <p>En efecto, en distintas inspecciones en terreno a 3, 19 y 20 de octubre de 2022, se evidenció a trabajadores de la empresa, sin sus elementos de protección personal, esto de acuerdo con imágenes obtenidas en el lugar y que forman parte del respaldo fotográfico del presente informe, situación que no fue advertida por la encargada de prevención de riesgos de la obra ni tampoco por la inspección técnica de la obra.</p>	<p>Numeral 18, de las EETT, sobre Plan de Prevención de Riesgos, Control de Accidentes y Contingencias (artículos 95, 99 y 111 del decreto N° 236, de 2002, de MINVU) que señala en lo que interesa, que el contratista antes de iniciar la construcción deberá acreditar actividades de capacitación de sus trabajadores en el correcto uso de elementos de protección personal.</p> <p>No se ajusta a lo señalado en el numeral 6, letras c) y e), de la norma chilena oficial NCh 436 Of. 2000, sobre prevención de accidentes del trabajo, que señala que el empleador está obligado a tomar todas las medidas necesarias para proteger eficazmente la vida y salud de los trabajadores, adoptando entre otras las siguientes medidas, inspecciones a los lugares de trabajo y entrega y control de uso de elementos de protección personal.</p>	<p>Anexo N° 3, Fotografías N°s 8 y 9.</p>

Fotografía N°	8
Fecha	03-10-2022
Ubicación	Excavación en obra de arte que cruza la línea de EFE.
Contenido	Trabajador no usa casco de protección personal.

N°	PARTIDA/ ACTIVIDAD/ MATERIA	DETALLE	HALLAZGO	NORMA VULNERADA	RESPALDO
CONCLUSIÓN		En virtud del estado en desarrollo de la acción sancionatoria adoptada por el servicio, procede mantener la observación a fin de que el SERVIU aplique la multa informada, lo que deberá acreditar documentalmente ante este Órgano Fiscalizador en un plazo máximo de 60 días hábiles, contado desde la recepción del presente informe. (MC)			
2	Numerales 2.1, 2.2, 2.3 y 12.1 de las Bases Administrativas.	Presencia de escombros en la obra.	<p>Se constató durante visitas de fiscalización en terreno, que el contratista dispuso la acumulación de restos de madera y otros materiales a un costado de la instalación de faena, disposición que contraviene la normativa aplicable que indica, en lo que interesa, que en general señalan que todos los escombros o elementos no utilizables deberán ser retirados por el contratista y llevados a botaderos autorizados.</p> <p>En relación con lo anterior, cabe indicar que, a la fecha de la detección -2 de noviembre de 2022-, la inspección técnica no había advertido tal situación mediante anotación en libro de obras ni en libro de comunicaciones y, en consecuencia, no instruyó al contratista adoptar las medidas tendientes a minimizar los riesgos y a regularizar tales hechos.</p>	<p>Numerales 2.1, 2.2, 2.3 y 12.1 de las Bases Administrativas que en general señalan que todos los escombros o elementos no utilizables deberán ser retirados por el contratista y llevados a botaderos autorizados.</p> <p>Artículo 3° del decreto N° 594, de 1999, del Ministerio de Salud, que aprueba el Reglamento sobre Condiciones Sanitarias y Ambientales Básicas en los Lugares de Trabajo, que señala que la empresa está obligada a mantener los lugares de trabajo en condiciones sanitarias y ambientales que permitan proteger la vida y salud de los trabajadores.</p>	Anexo N° 3, Fotografías N°s 10, 11 y 12.
