# INSPECCIÓN DE OBRA PÚBLICA

SERVICIO DE VIVIENDA Y URBANIZACIÓN  
REGIÓN DE LA ARAUCANÍA

INFORME N° 279 / 2021  
24 DE AGOSTO DE 2021

INFORME FINAL N° 279, DE 2021, SOBRE  
INSPECCIÓN A LA OBRA PÚBLICA  
DENOMINADA “MEJORAMIENTO  
GESTIÓN VIAL AVENIDA O’HIGGINS Y  
DILLMAN BULLOCK, ANGOL”, A CARGO  
DEL SERVICIO DE VIVIENDA Y  
URBANIZACIÓN DE LA REGIÓN DE LA  
ARAUCANÍA.

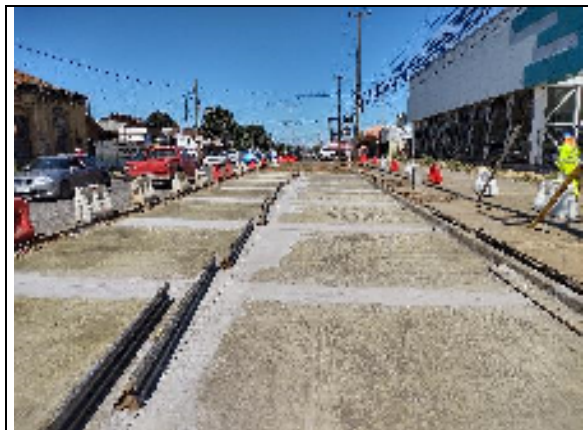
| Fotografía N° | 16 |

- Análogamente, revisadas las obras, se advierte que existe una **deficiencia en la señalética necesaria para el tránsito seguro de los peatones** que circulan por el sector intervenido, lo cual deberá ser resuelto oportunamente por el citado Servicio, informando a esta Contraloría Regional respecto de la efectividad de las medidas adoptadas, según se detalla en el cuerpo del presente informe final.

| Contenido | Mitad de cuadra con problemas de tránsito para peatones. |
