INSPECCIÓN DE OBRA PÚBLICA

SERVICIO DE VIVIENDA Y URBANIZACIÓN DE LA REGIÓN DE LA ARAUCANÍA

INFORME N° 811 / 2022
19 DE DICIEMBRE DE 2022

INFORME FINAL N° 811, DE 2022, SOBRE INSPECCIÓN A LA OBRA PÚBLICA DENOMINADA “PAISAJISMO MEJORA-MIENTO INTERCONEXIÓN VIAL TEMUCO PADRE LAS CASAS, ETAPA 4”, A CARGO DEL SERVICIO DE VIVIENDA Y URBANIZACIÓN DE LA REGIÓN DE LA ARAUCANÍA.

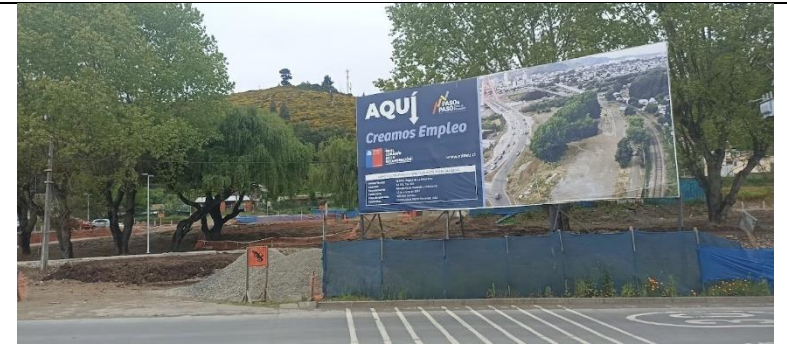
Fotografía N°	1
Fecha captura	26-10-2022
Contenido	Vista general de la obra desde el acceso a puente Treng Treng.

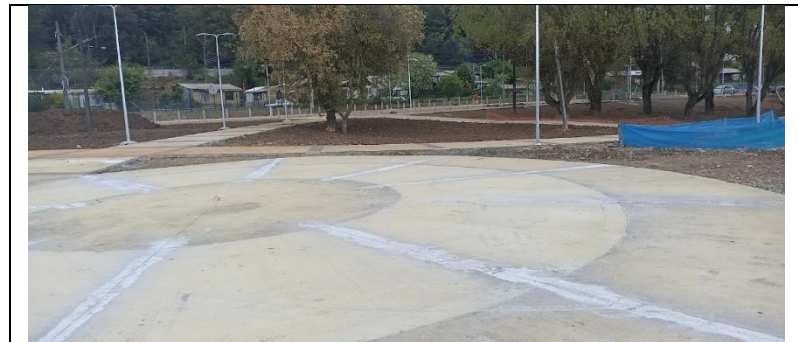
Fotografía N°	2
Fecha captura	26-08-2022
Contenido	Vista general del avance de las obras en el interior del parque entre puentes.
